Kuntotutkimusraportti

Päiväys 19.3.2020
Projekti Julkisivun kuntotutkimus
Tilaaja Savonlinnan kaupunki
Kohde Tottinkatu 16, 57130 Savonlinna

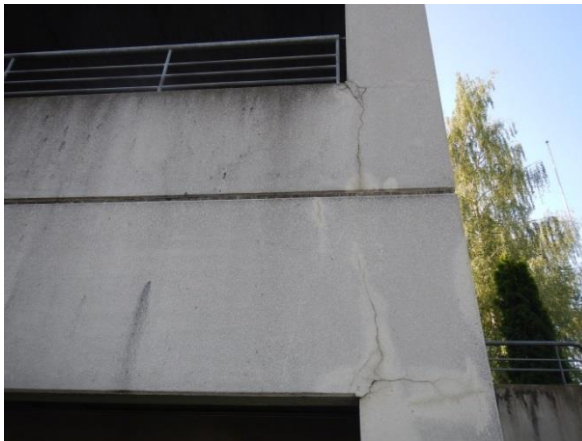
Halkeamia julkisivussa

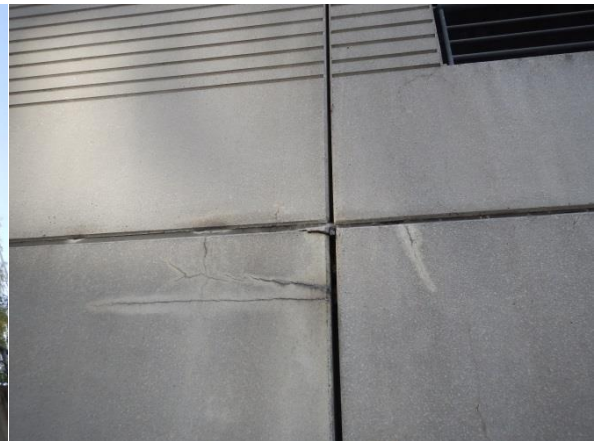
Elementissä lohkeama

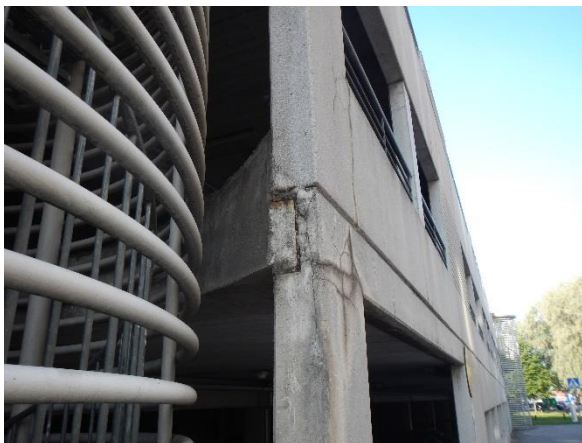
Vaurioita julkisivurakenteissa

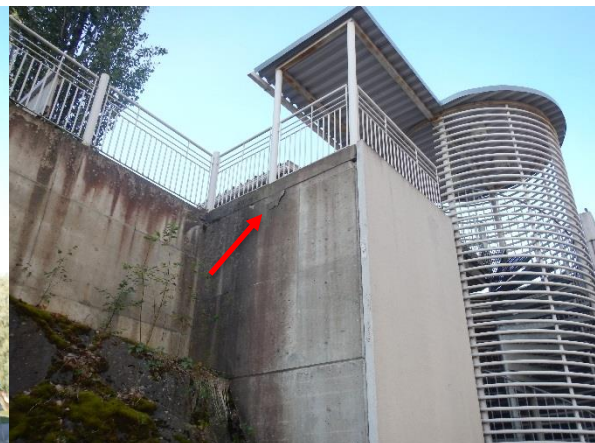
Elementissä lohkeama, julkisivussa valumajälkiä

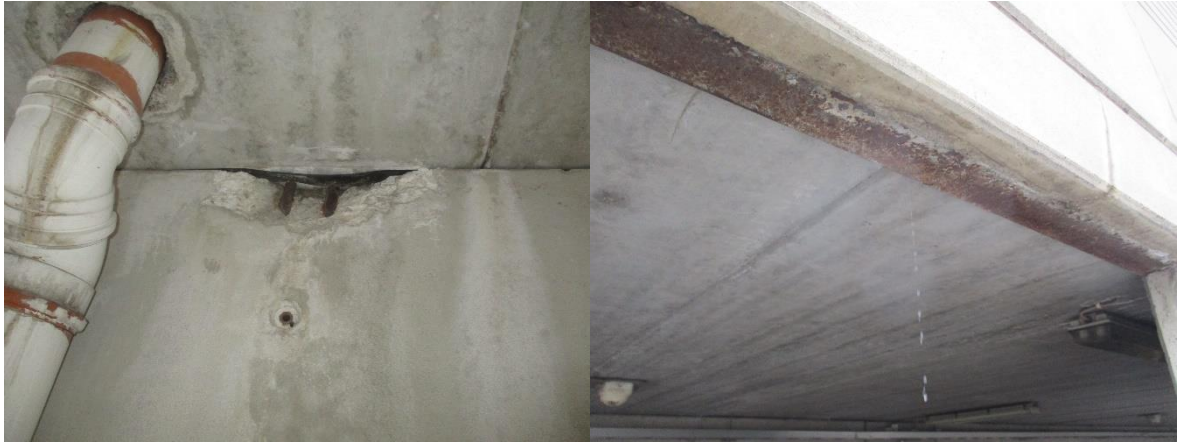
Sisäpuolisissa, betonirakenteisissa pilari-palkkirakenteissa havaittiin jonkin verran halkeamia ja pintavaurioita. Teräsrakenteisissa aukkojen ylityspalkeissa on näkyvillä osilla havaittavissa korroosiovaurioita.

Ulkoseinäelementin ja välipohjan liittymässä te- Aukon ylityspalkissa korroosiota
räksiä näkyvissä

Julkisivuaukkojen ylitysten teräspalkkien ja muiden teräsrakenteiden (katokset, kulkusillat yms.) korjaukset ja korroosiosuojaukset ovat ajankohtaisia lähivuosina, muiden laajempien korjausten yhteydessä.

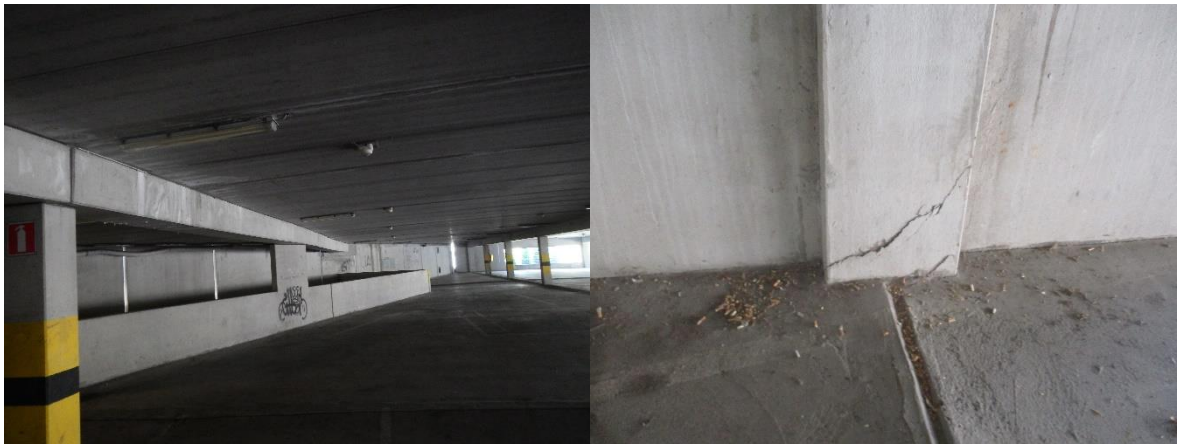
Yleiskuva sisäpuolen pilari-palkkirakenteista Pilarissa lohkeama

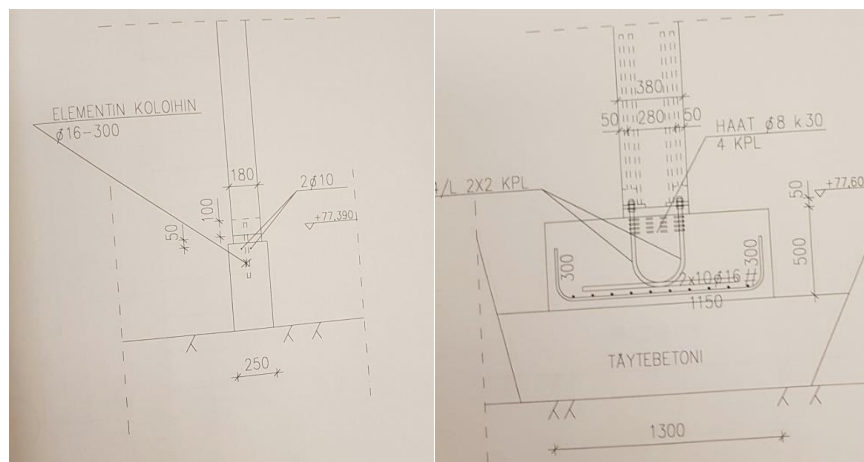
Vasemmassa kuvassa rakenneleikkauspiirustus A-anturalinjasta (Tottinkadunpuoleisen julkisivulinjan perustus) ja oikeassa kuvassa C-anturalinjasta. Piirustusten perusteella rakennus on perustettu kallionvaraisesti.

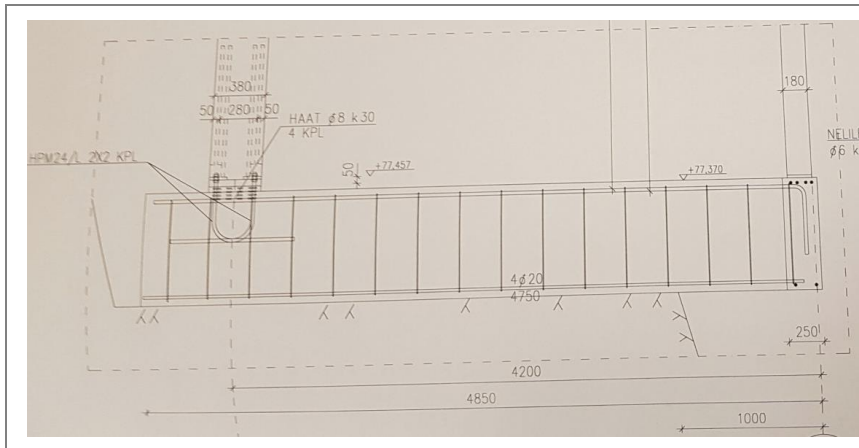
Kuvassa rakenneleikkauspiirustus A-B-anturapalkkilinjasta (Tottinkadunpuoleisen julkisivulinjan ja seuraavan pilarilinjan perustus). Piirustuksen perusteella rakennus on perustettu kallionvaraisesti.

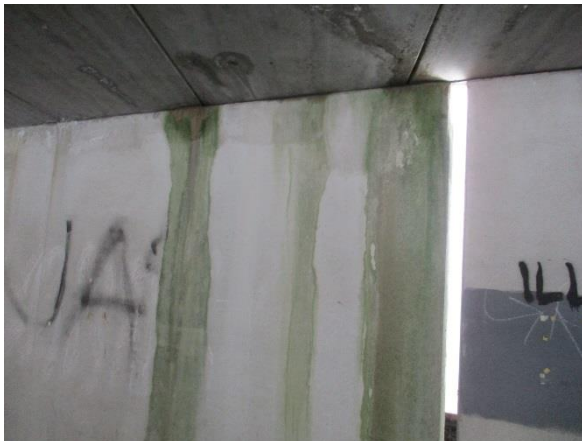
Ontelolaattojen alapinnassa ja varsinkin elementtisaumojen kohdalla on runsaasti vuotojälkiä erityisesti 2. kerroksen katossa. Jonkin verran vuotojälkiä on myös kaivoläpivientien kohdalla.

Vuotojälkiä 2. kerroksen katossa

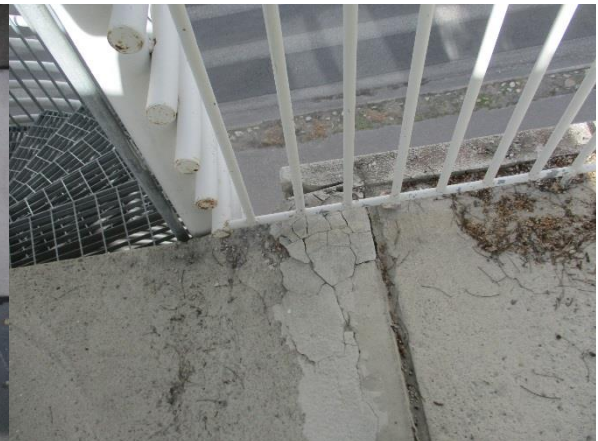
Ylimmän kerroksen pintavalun elastinen saumamassa on paikoittain vaurioitunut ja/tai sammalkasvuston peitossa. Lisäksi varsinkin ylimmän kerroksen pintavalussa on paikoittain rapaumaa.

Rapaumaa ylimmän kerroksen pintalaatassa

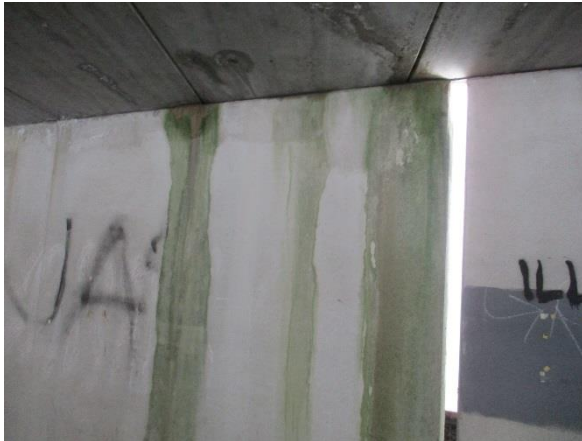
Vuotojälkiä 2. kerroksen katossa

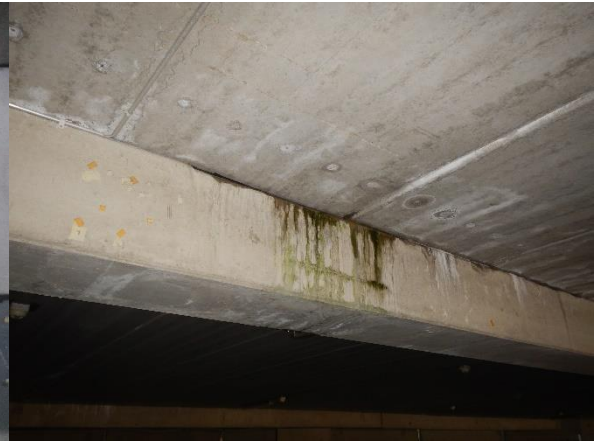
Vuotojälkiä 2. kerroksen katossa

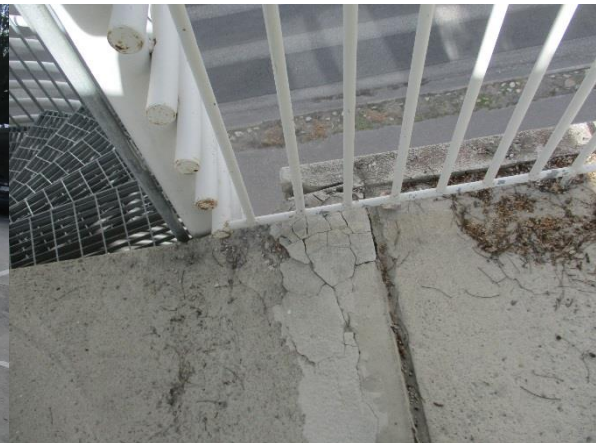
Rapautumaa ylimmän kerroksen pintalaatassa

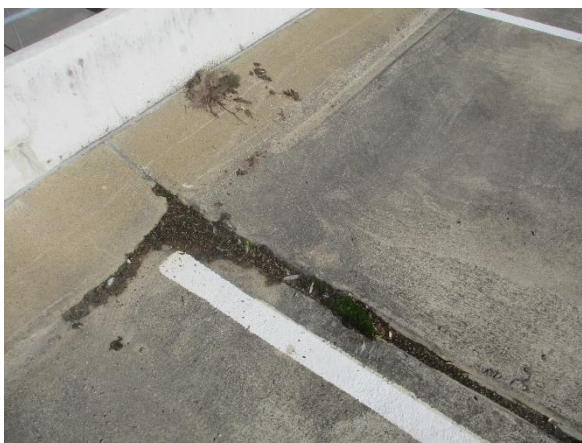
Ylimmällä kannella paikoittain sammalkasvustoa

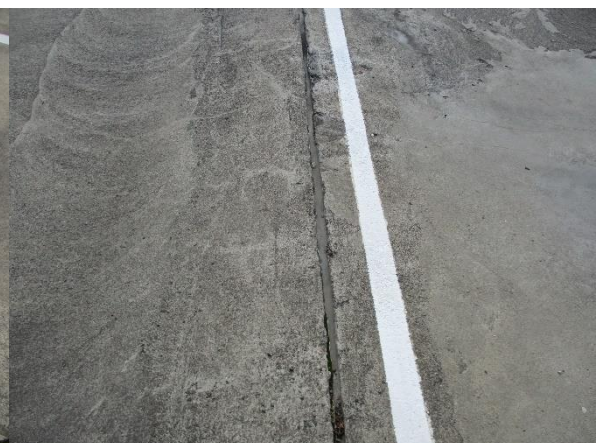
Elastisen saumat ovat kovettuneet ja vaurioituneet

Betonilattioiden pintavalujen liikuntasaumamassojen käyttöikä on päättynyt ja ne suositellaan uusimaan joko erikseen tai muiden korjaustoimenpiteiden yhteydessä. Saumojen uusimisessa on huomioitava, että havaintojen perusteella myös ylimmän kannen mahdollinen vedeneristekerros on vaurioitunut.

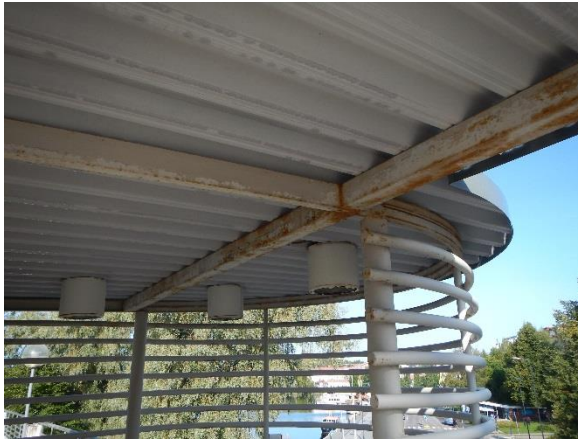
Teräsrakenteissa on paikoittain korroosiovaurioita, erityisesti kattamattomilla osilla. Teräsrakenteiset kaiteet ovat paikoittain irronneet betonirakenteista joko katkeamalla tai betonirakenteiden vaurioitumisen seurauksena.

Korroosiota teräsrakenteissa

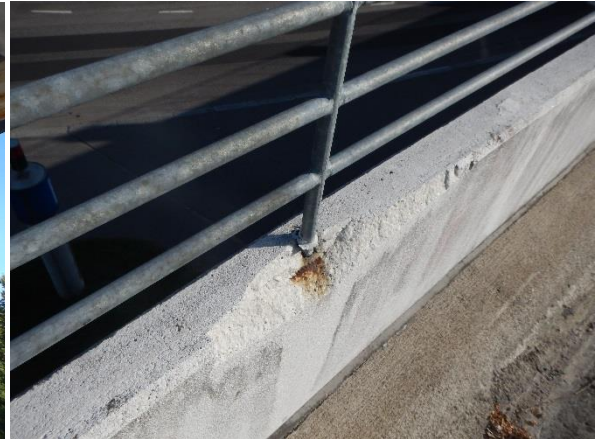
Kaiteiden alaosien betonirakenteissa on paikoittain paljastuneita ja korroosiovaurioituneita teräksiä näkyvissä. Betonikaiteissa on lisäksi mm. niin sanottua punajäkäläkasvustoa (viherlevä) ja halkeamia.

Betonikaiteessa lohkeamia ja paljastuneita teräksiä

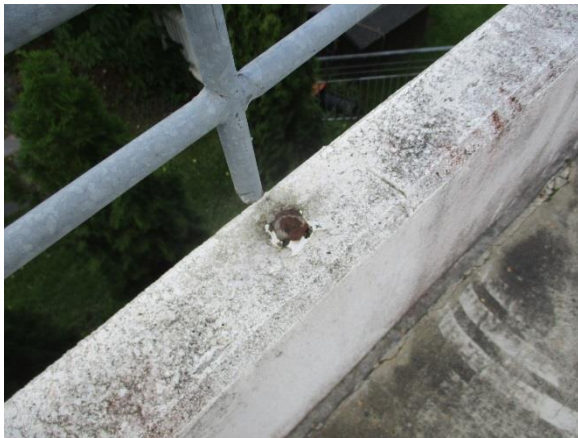
Kaiteen kiinnitys katkennut

Ennen laajempia korjauksia on irtoamaisillaan olevat betonikappaleet pudotettava hallitusti, sillä tippuessaan kiven kappale aiheuttaa merkittävän turvallisuusriskin. Myös ylimmän kerroksen kaiteiden kiinnitystä on parannettava turvallisuussyistä.

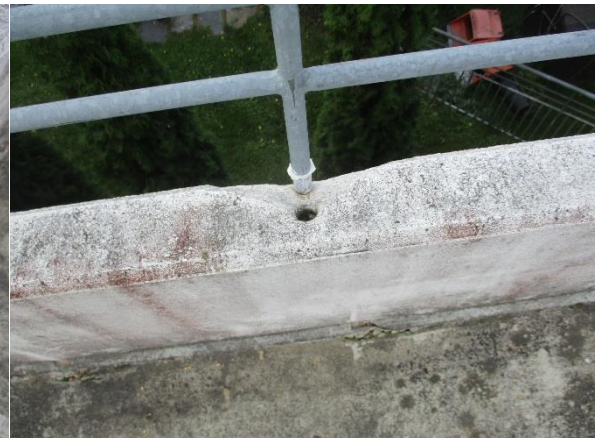
Kaiteen kiinnitys irronnut

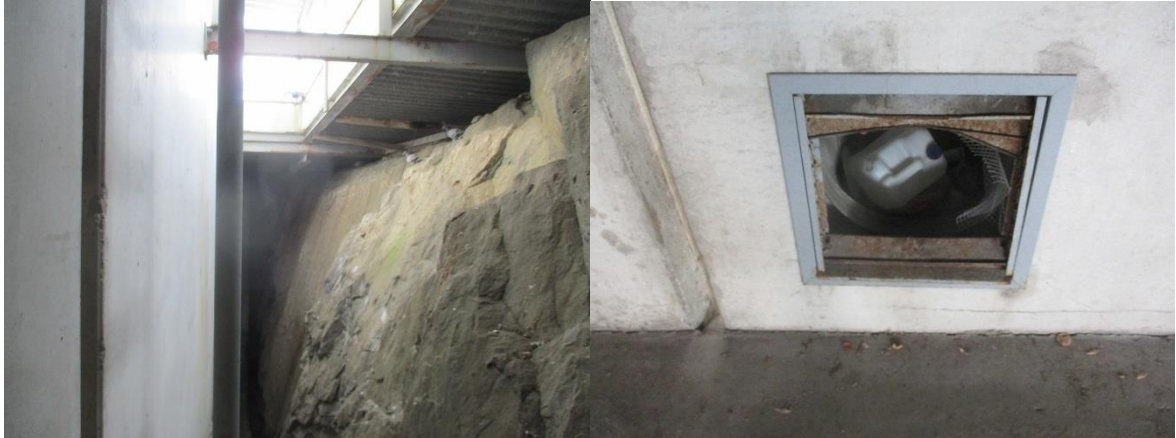
Pysäköintilaitoksen eteläseinustalla on takaseinän ja kallion välissä tila, jossa kulkee muun muassa talotekniikkaa. Takaseinustan ilmanvaihtokanavien säleikköjä oli rikottu ja ilmanvaihtohormeihin oli työnnetty sekalaista jätettä.

Takaseinän ja kallion välissä tila, jonka yläpuoli- Takaseinustan kanavassa jätettä sissa teräsrakenteissa korrosiovaurioita

Ilmanvaihtokanavat suositellaan tyhjentämään huoltotöinä ja samassa yhteydessä korjaamaan niiden luukut ja säleiköt. Myös lintuverkkojen eheys on syytä tarkastaa samassa yhteydessä.
