# RAKENNUSTEKNINEN KUNTOTARKASTUS

Rakennukset 2 ja 3,  
Savolankatu 1  
57100 Savonlinna

INSINÖÖRITOIMISTO MARTTILA OY

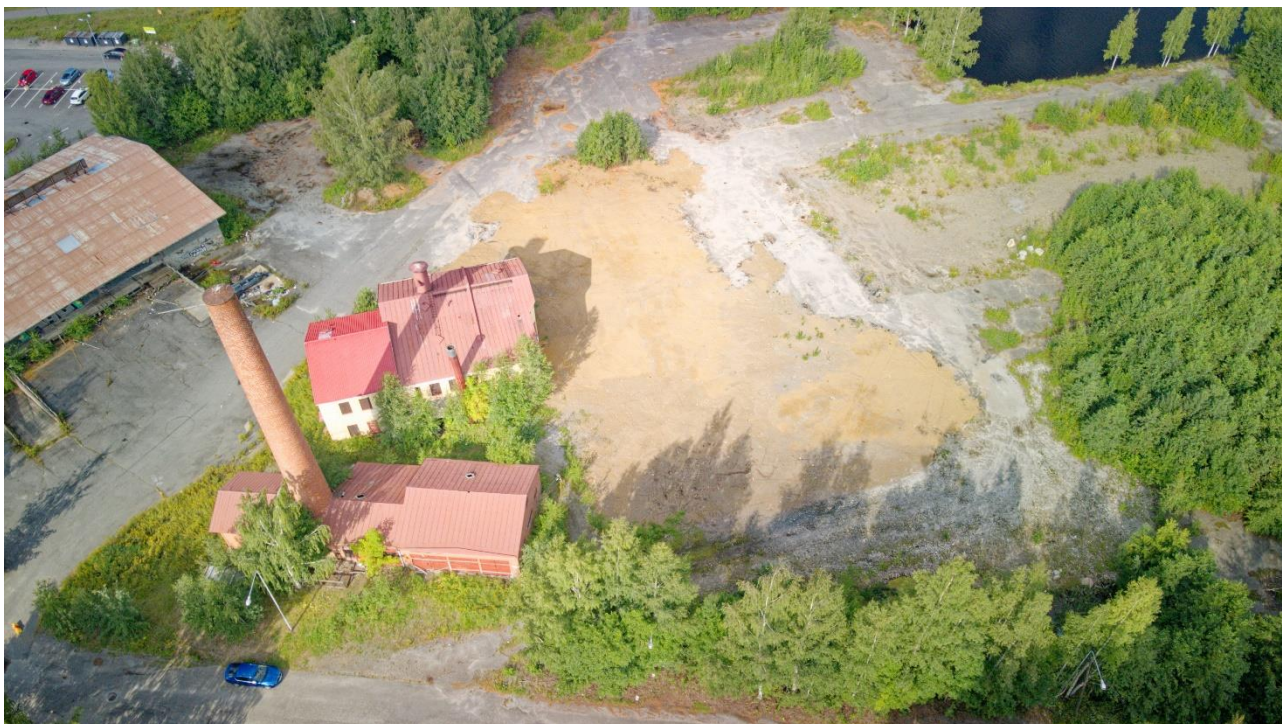
Kuva 1.

Kuntoluokka 1. (kuva 1)

*Uudelleen rakentaminen.*

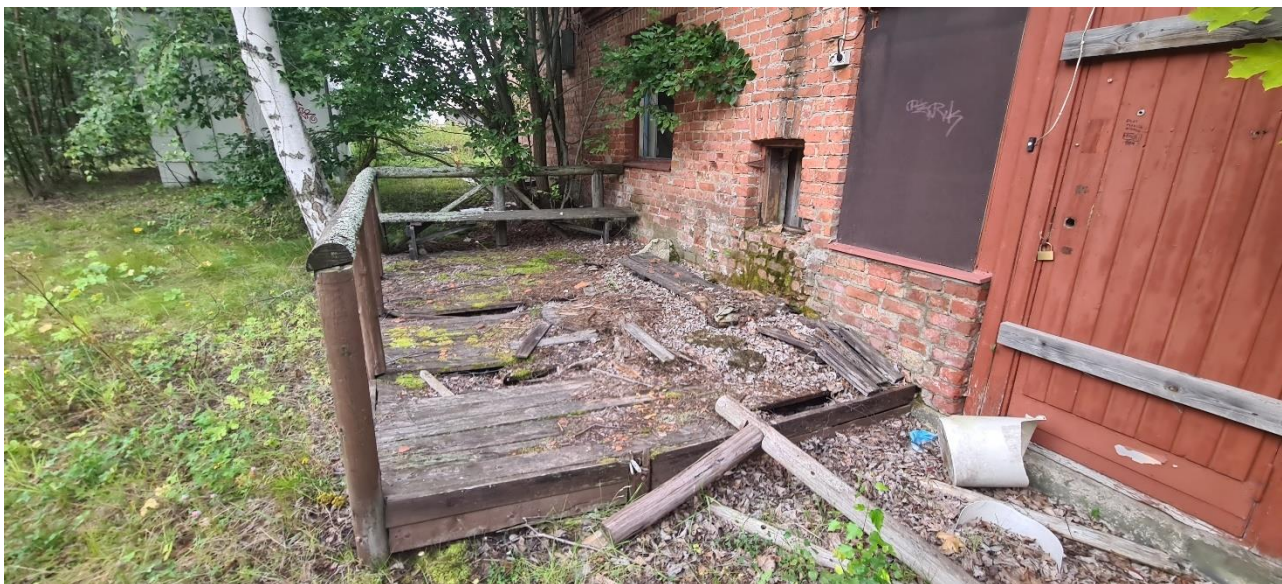
Kuva 2. Rak 3

Kuntoluokka 1. (kuva 2)

*Uudelleen rakentaminen.*

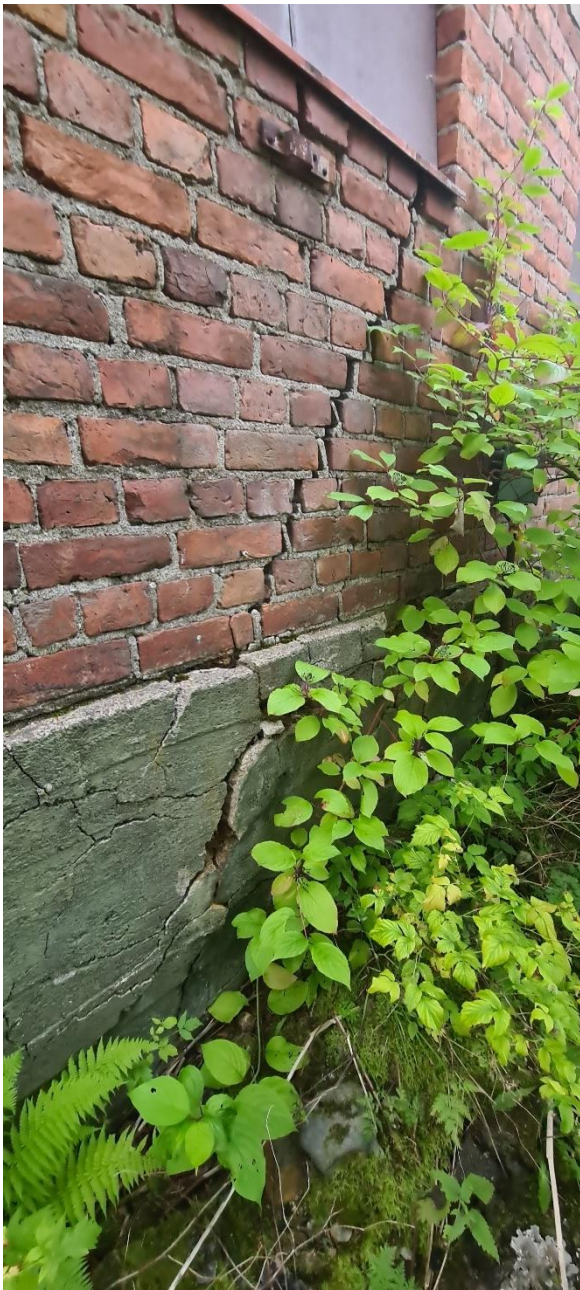
Kuva 3, Rak 3

Kuntoluokka 1. (kuvat 3-9)

Rakennuksen 3 perustukset ovat painuneet, (kuvat 3-5).

*Rakennusten purkamista.*

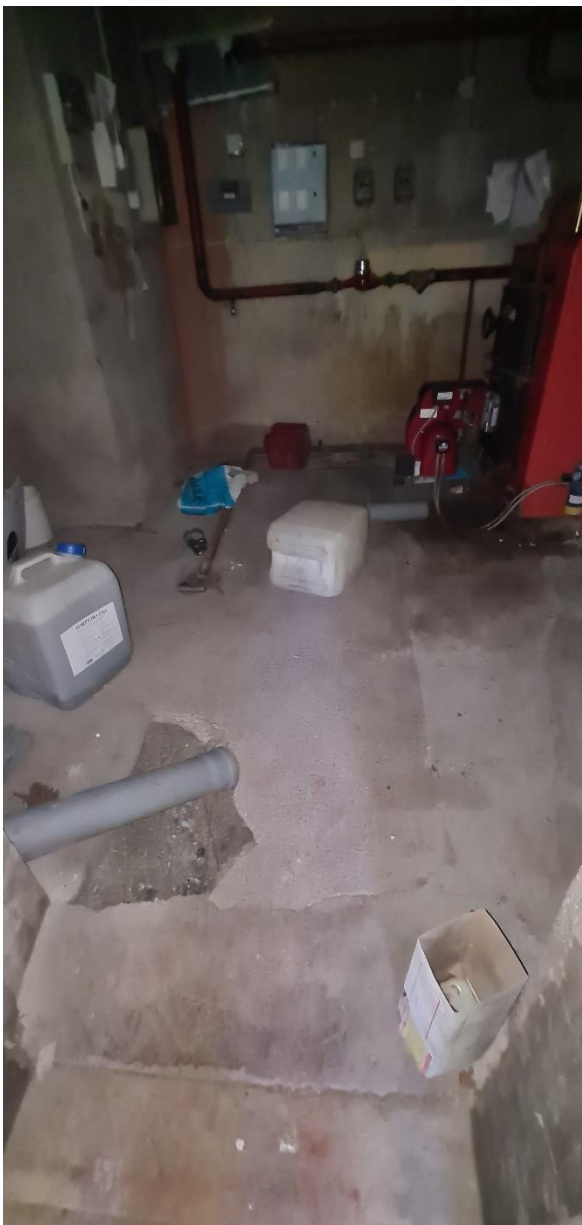
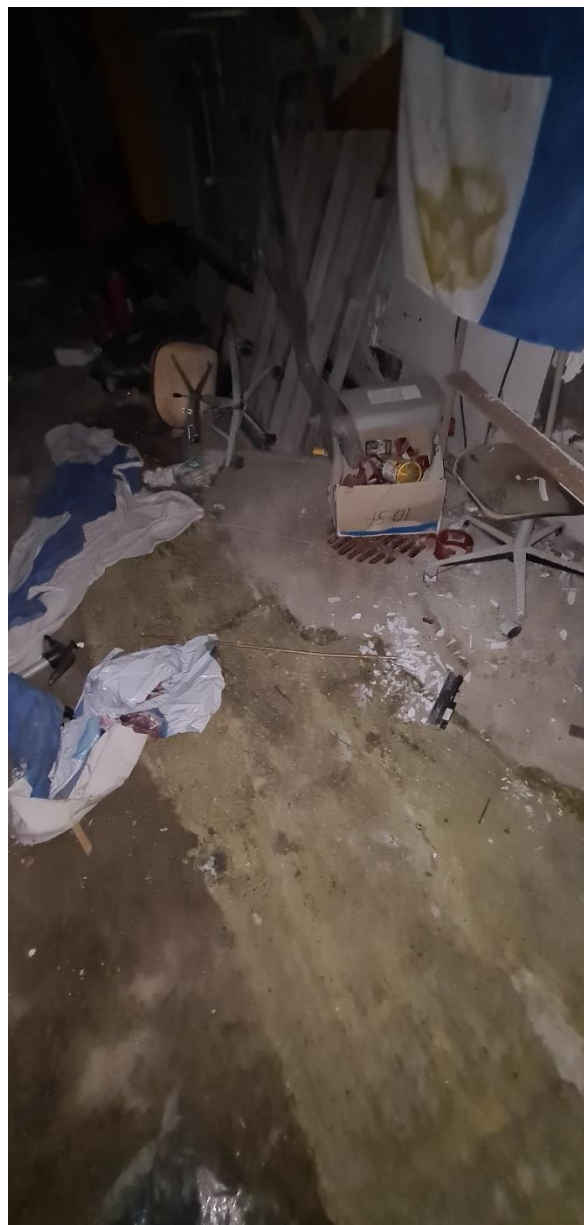
Alapohjana molemmissa rakennuksissa toimii maanvarainen teräsbetonilaatta (kuva 10, 11).

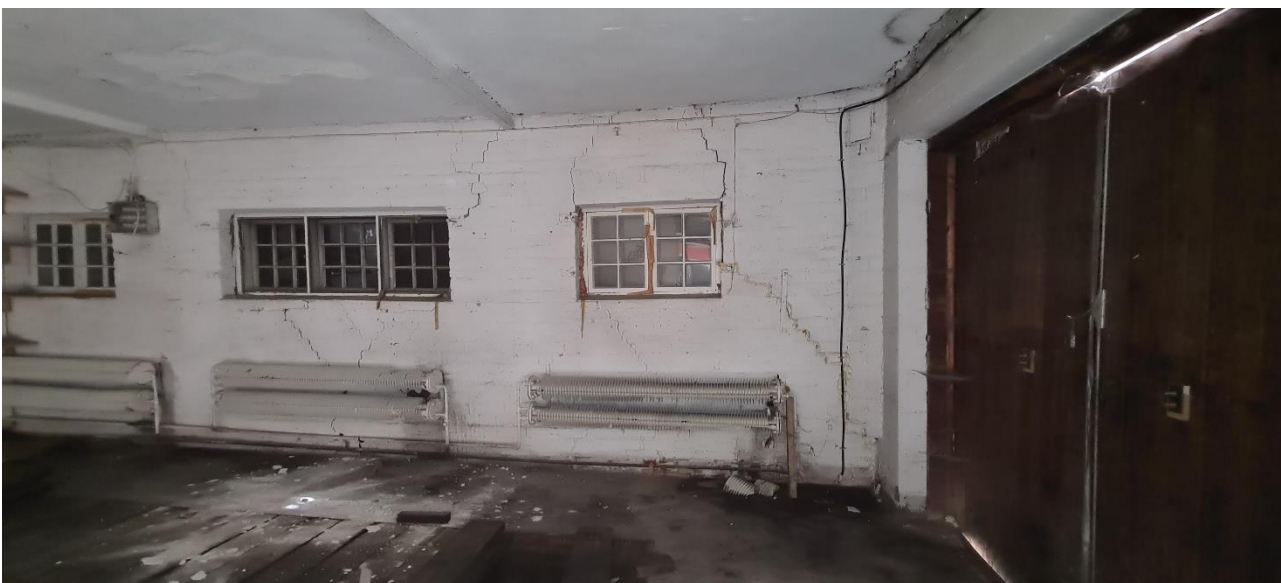
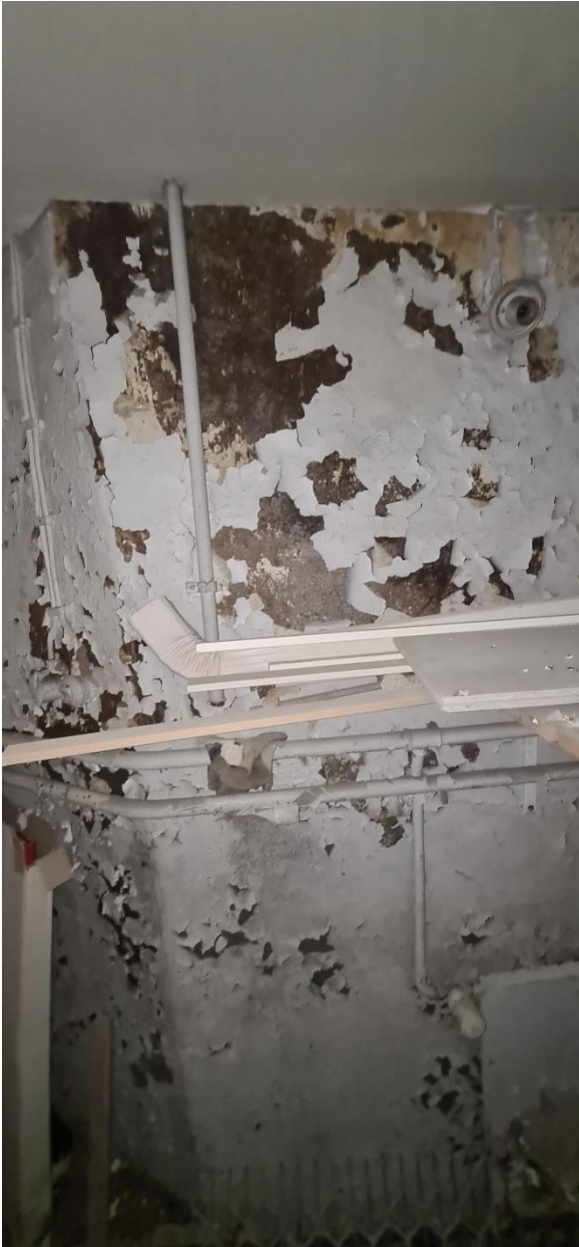
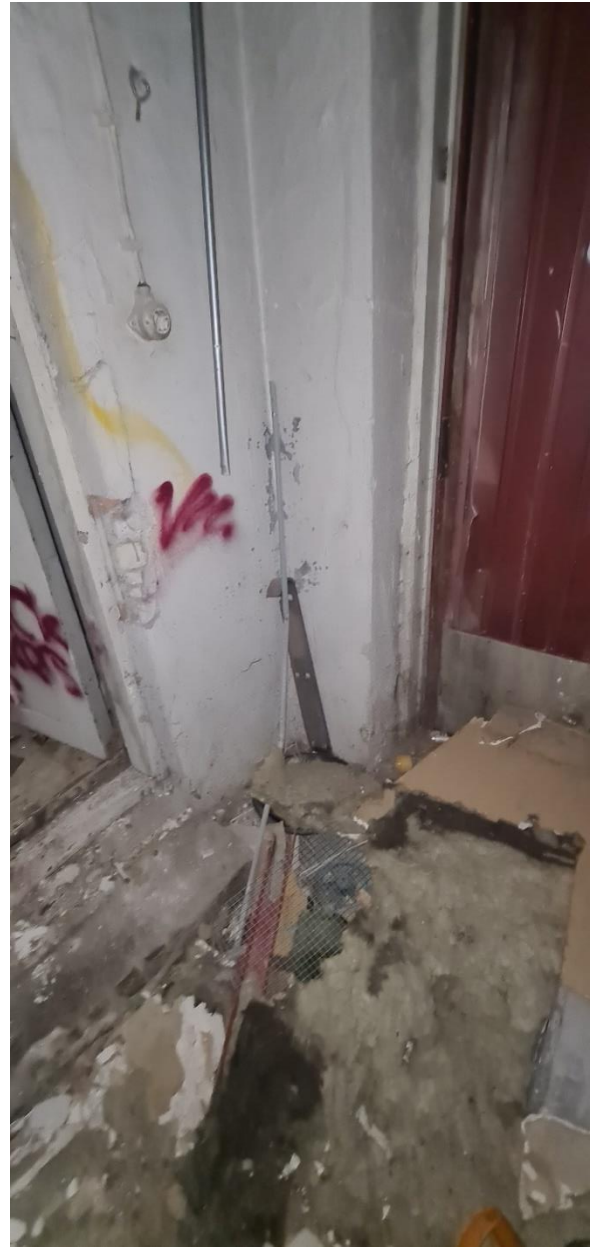
Kuntoluokka 1. (kuvat 12-14)

Rakennusten 2 ja 3 rungot ovat teräsbetonia, sekä tiiltä (kuva 12-14)

Painumavaurioita, mikrobikasvustoa.

*Rakennusten purkamista.*

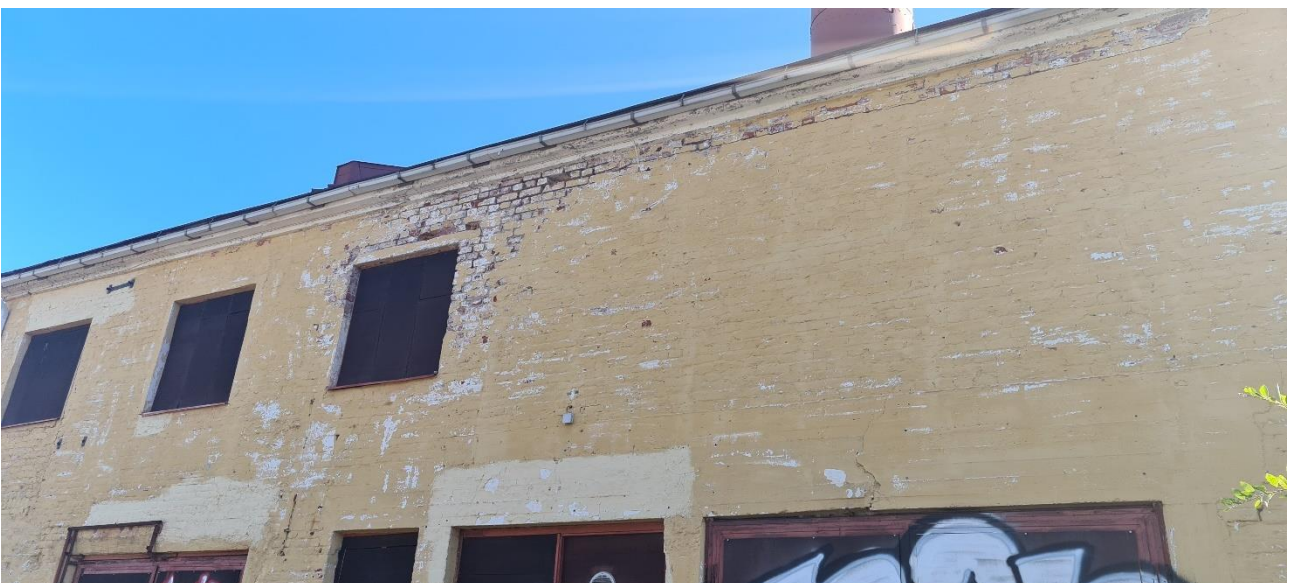
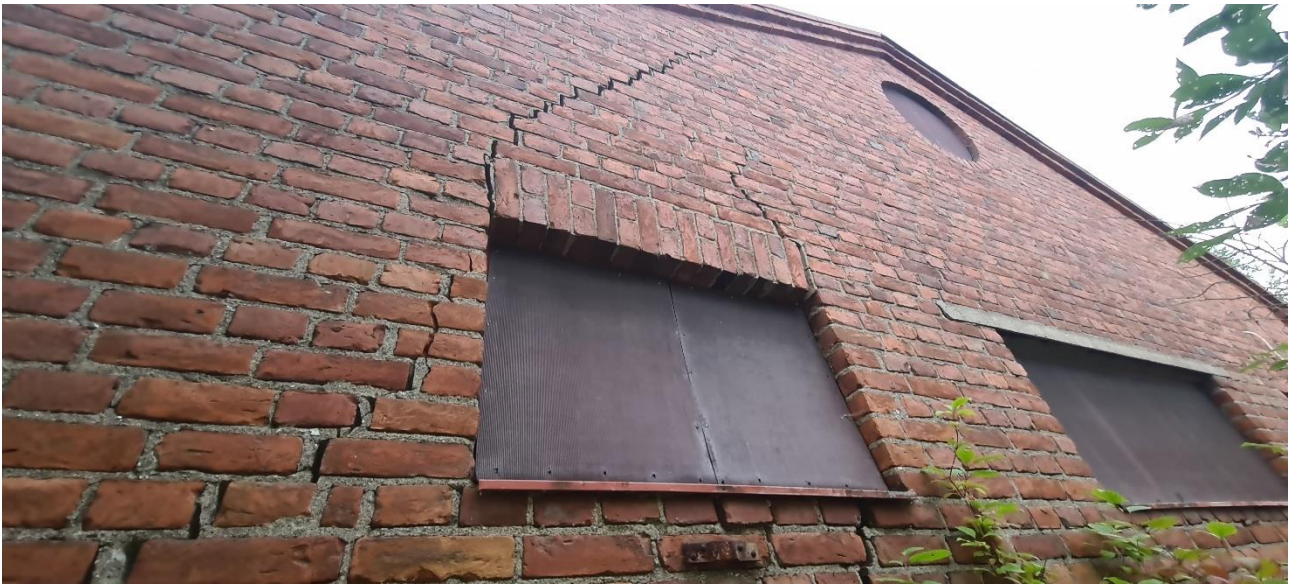
Kuntoluokka 1. (kuvat 15-17)

Paksun julkisivun eristeen kosteusvauriot.

Painumavaurioita, pakkasrapautumaa.

*Rakennusten purkamista.*

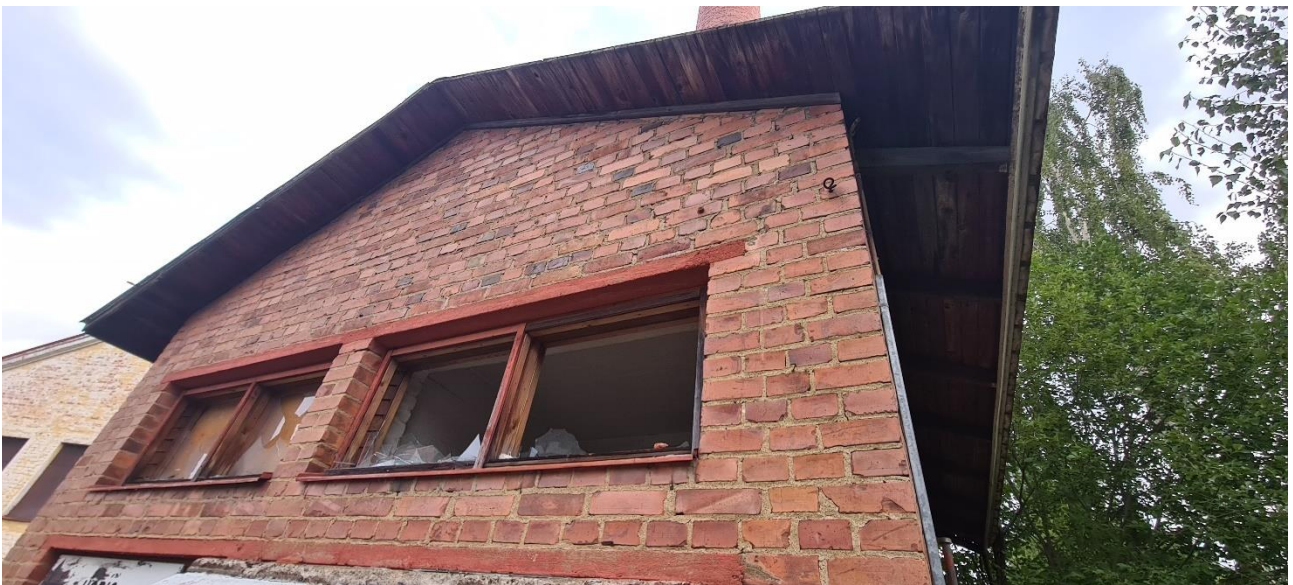
Kuva 17, Rak 3

Kuntoluokka 1. (kuvat 17-18)

Ikkunat ovat saavuttaneet käyttöiän.

Lahovaurioita, ilkivaltaa.

*Ikkunoiden purkamista.*

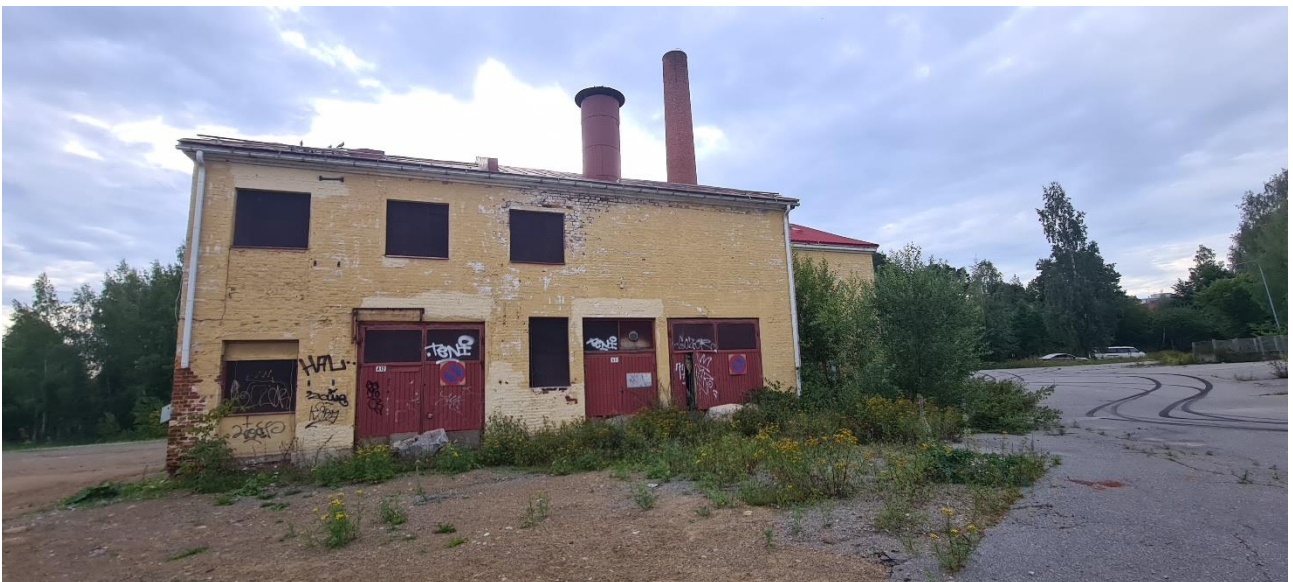
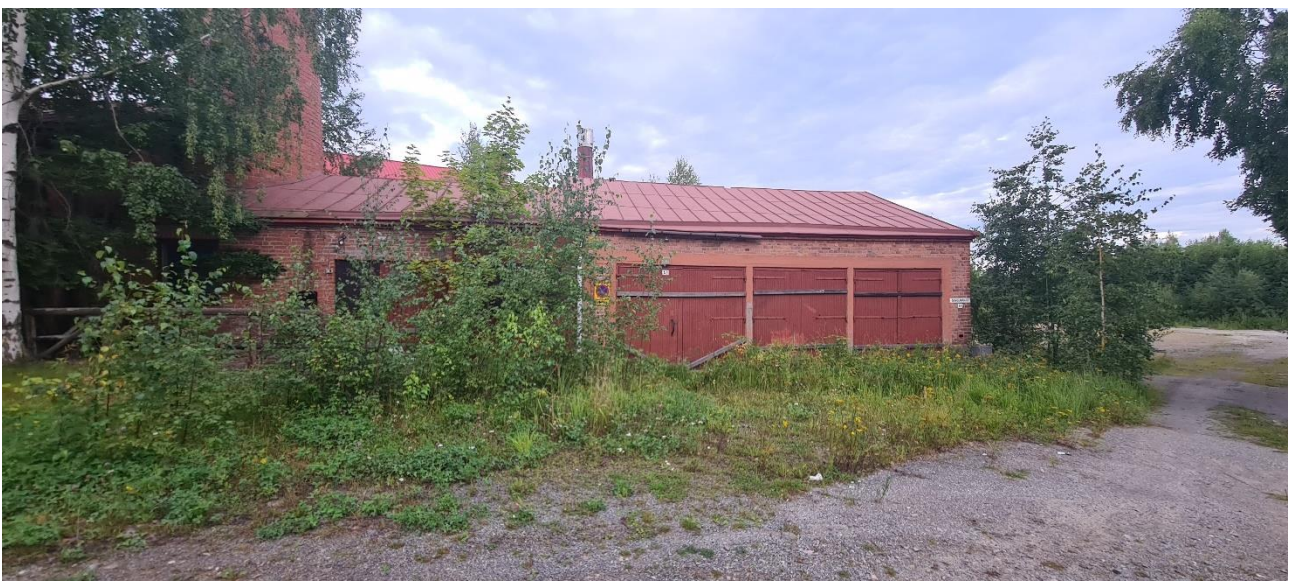
Kuntoluokka 1. (kuvat 19, 20)

Ovet ovat saavuttaneet käyttöiän.

Lahovaurioita, ilkivaltaa.

*Ovien purkamista.*

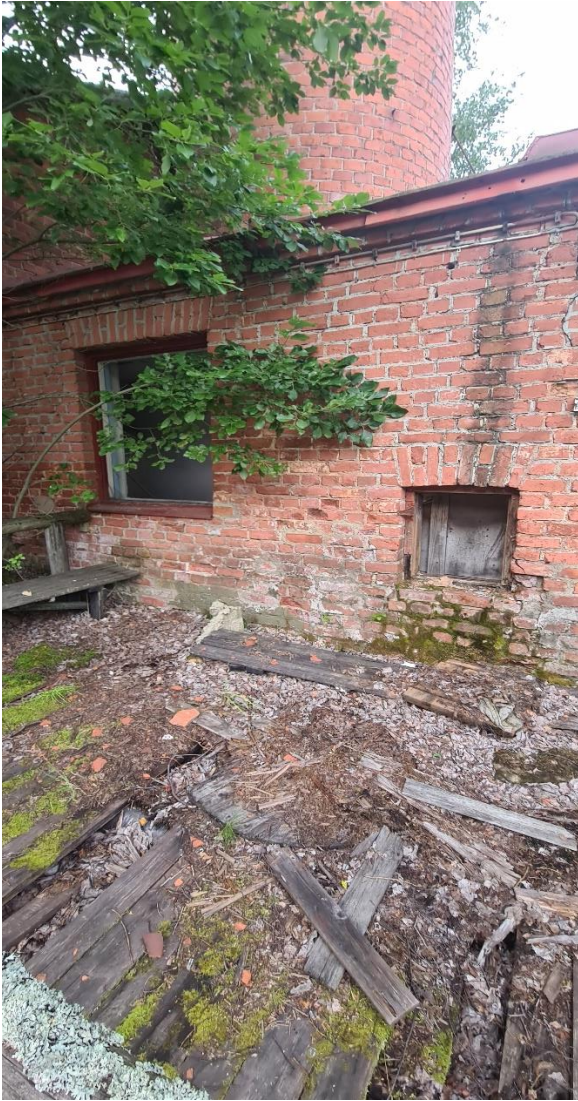
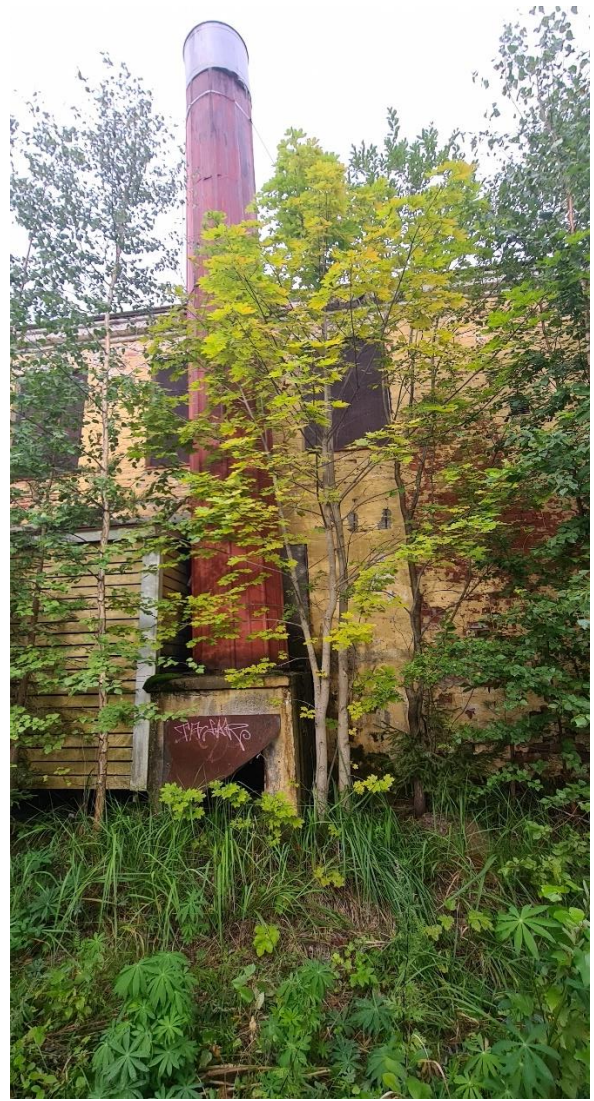
Kuntoluokka 1. (kuvat 21, 22)

*Purkamista.*

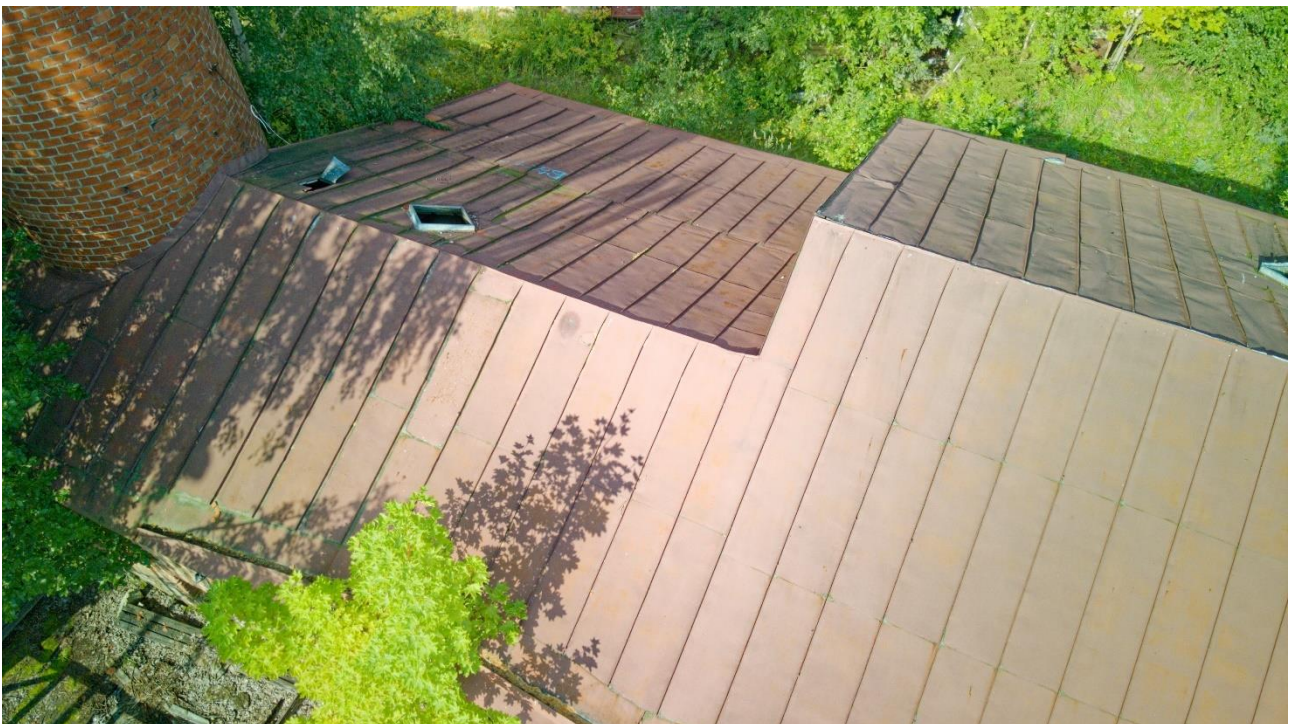
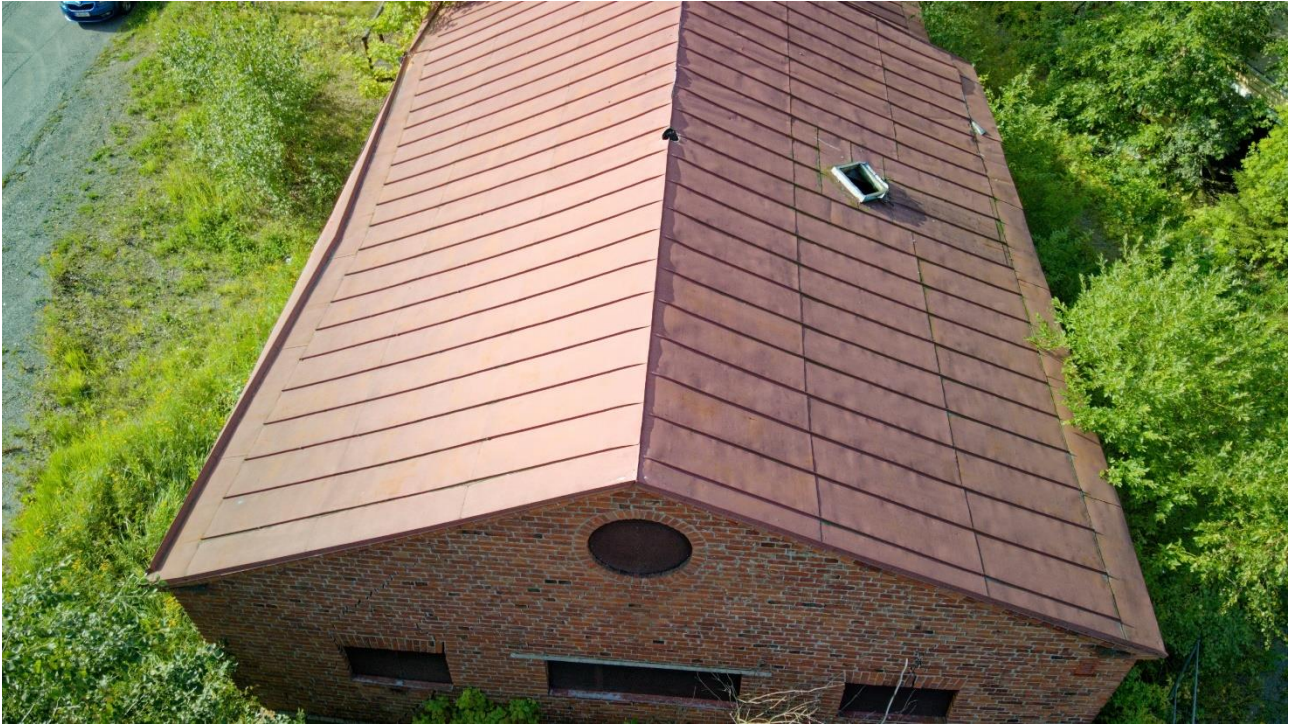
Kuntoluokka 1. (kuvat 23 -25)

Avoimia reikiä, puhki ruostuneita alueita.

Yläpohjat ovat kastuneen laajoilta alueilta (aukot vesikatossa)

*Purkamista.*

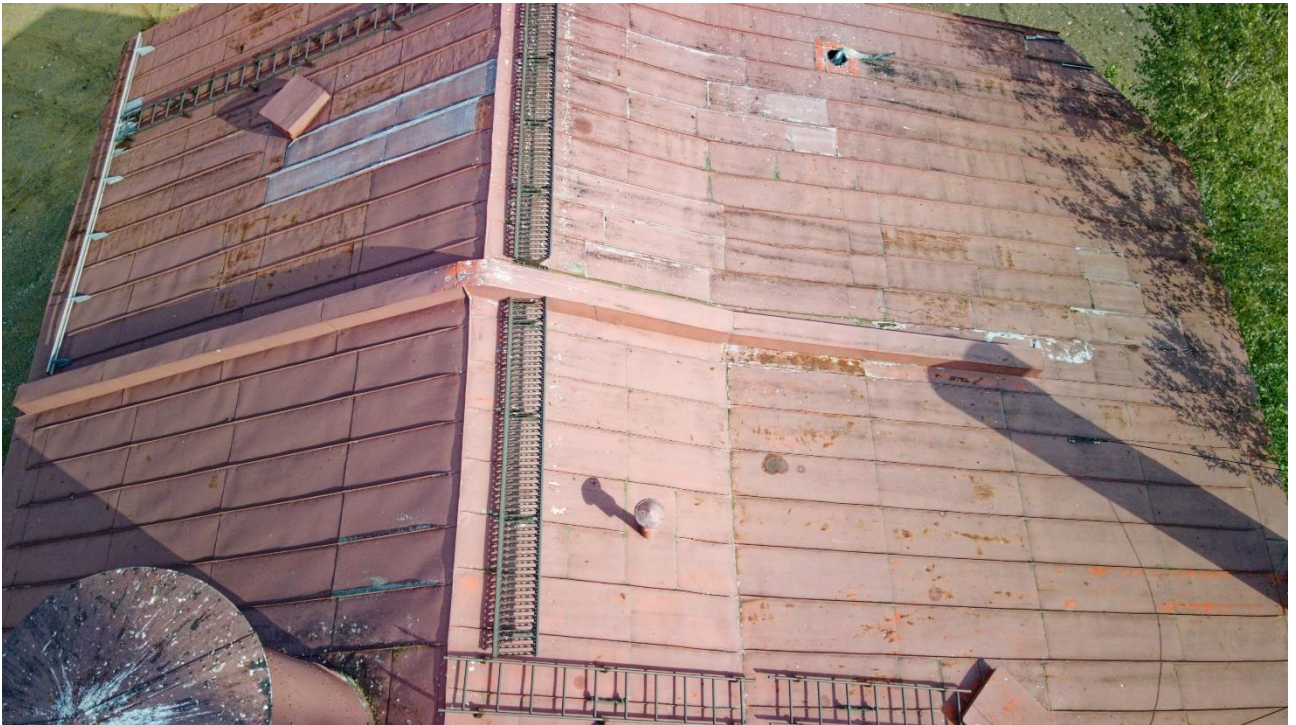
Kuva 25, Rak 2

Kuntoluokka 1. (kuvat 26, 25)

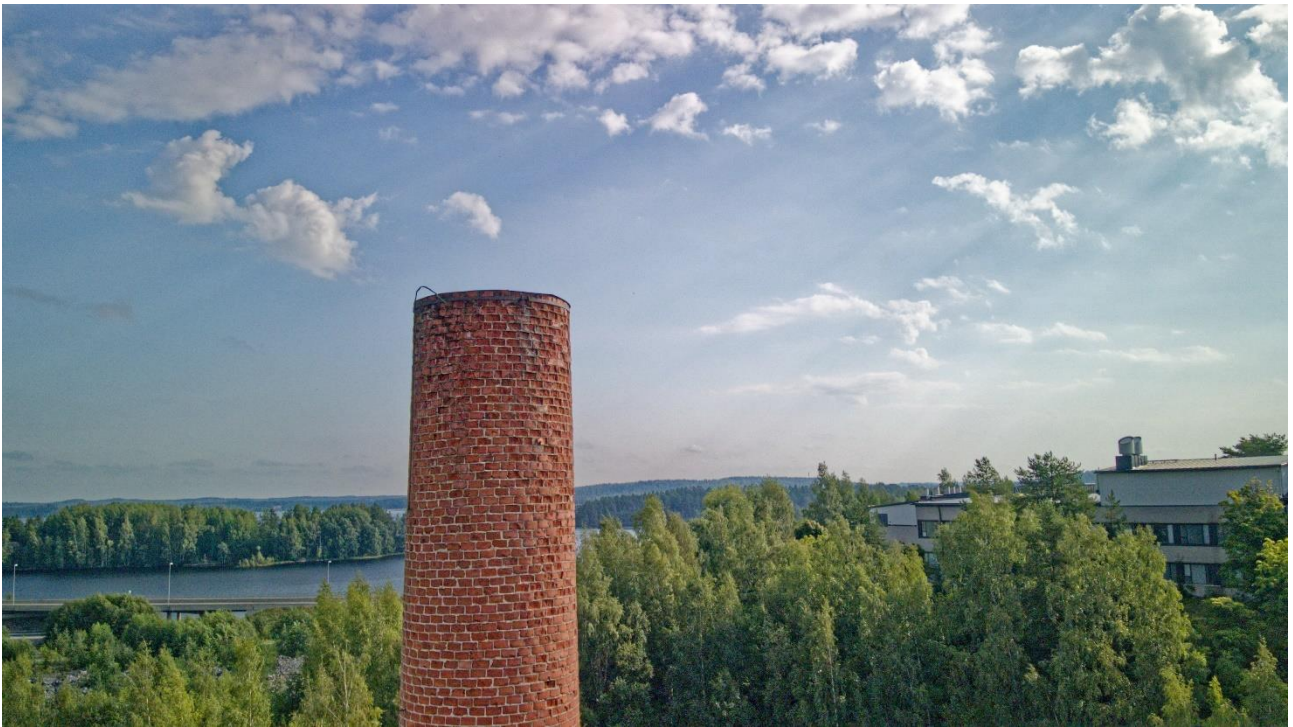
Kuva 26, Rak 3

Korkea piippu on tiiltä.

Tiilien ja saumojen voimakasta rapautumista.

Materiaalien palojen putoamisvaara.

Korkean piipun yläosan rapautumisen takia, voi tiilen ja sauman osia irrota.  
Vaarana alla oleville putoavat tiilien ja saumojen osat

*Purkamista.*

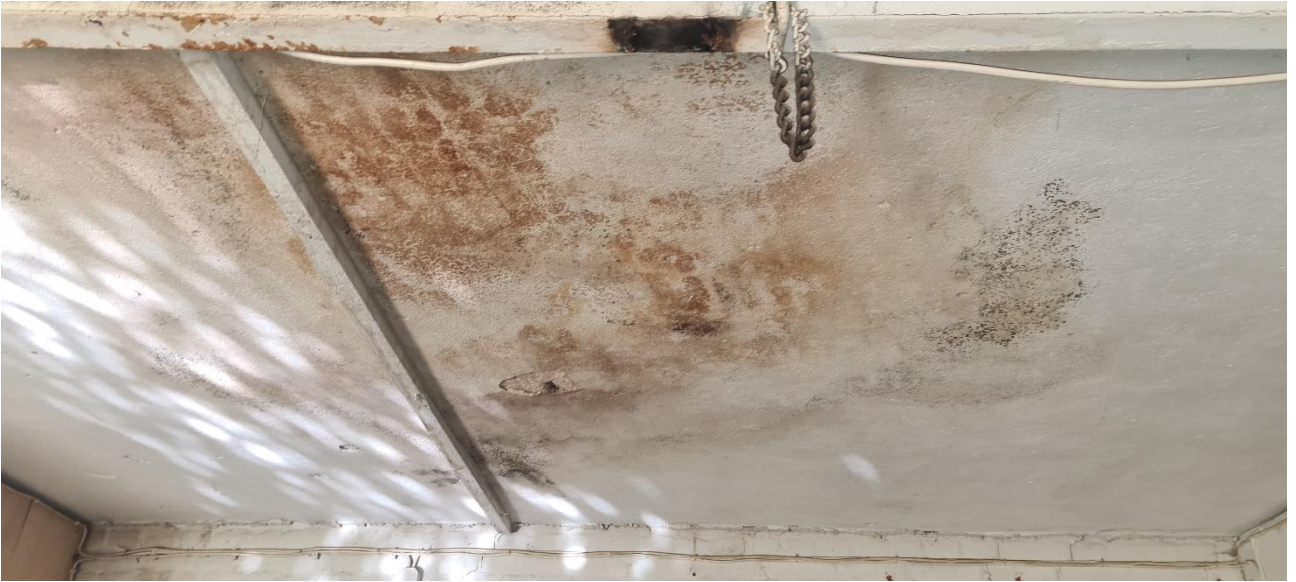
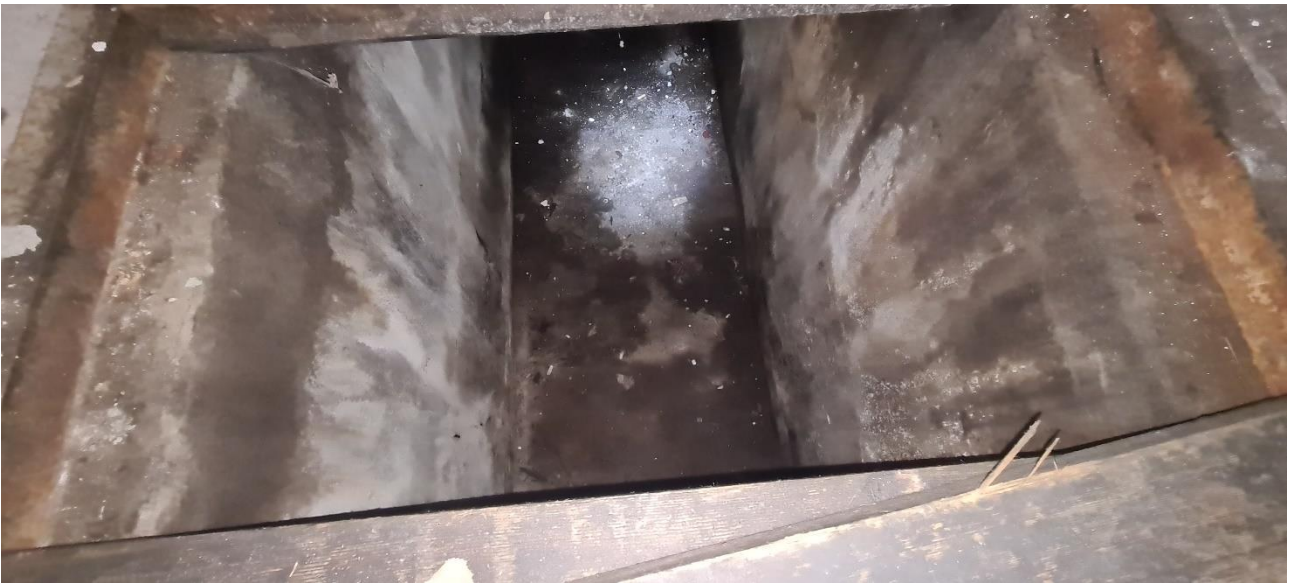
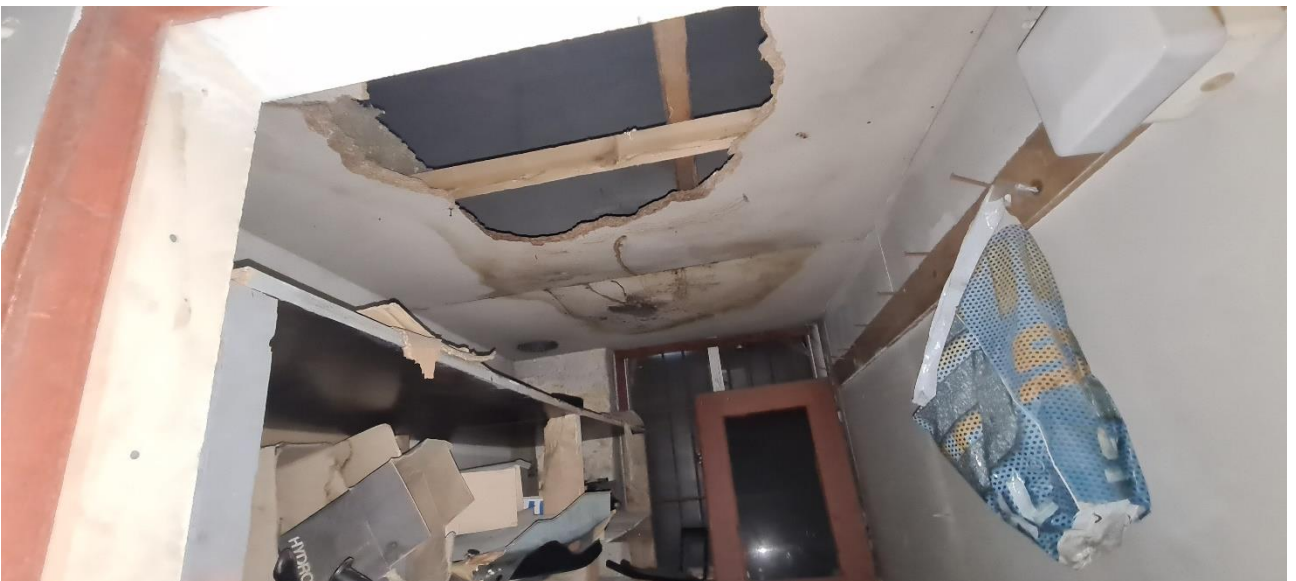
Kohteessa esiintyy laajalti mikrobikasvustoa (kuvat 28-30).
