# Maaperätutkimus, Kolmitähkantie 1, Savonlinna

TUTKIMUSRAPORTTI

Savonlinnan kaupunki

27.6.2023

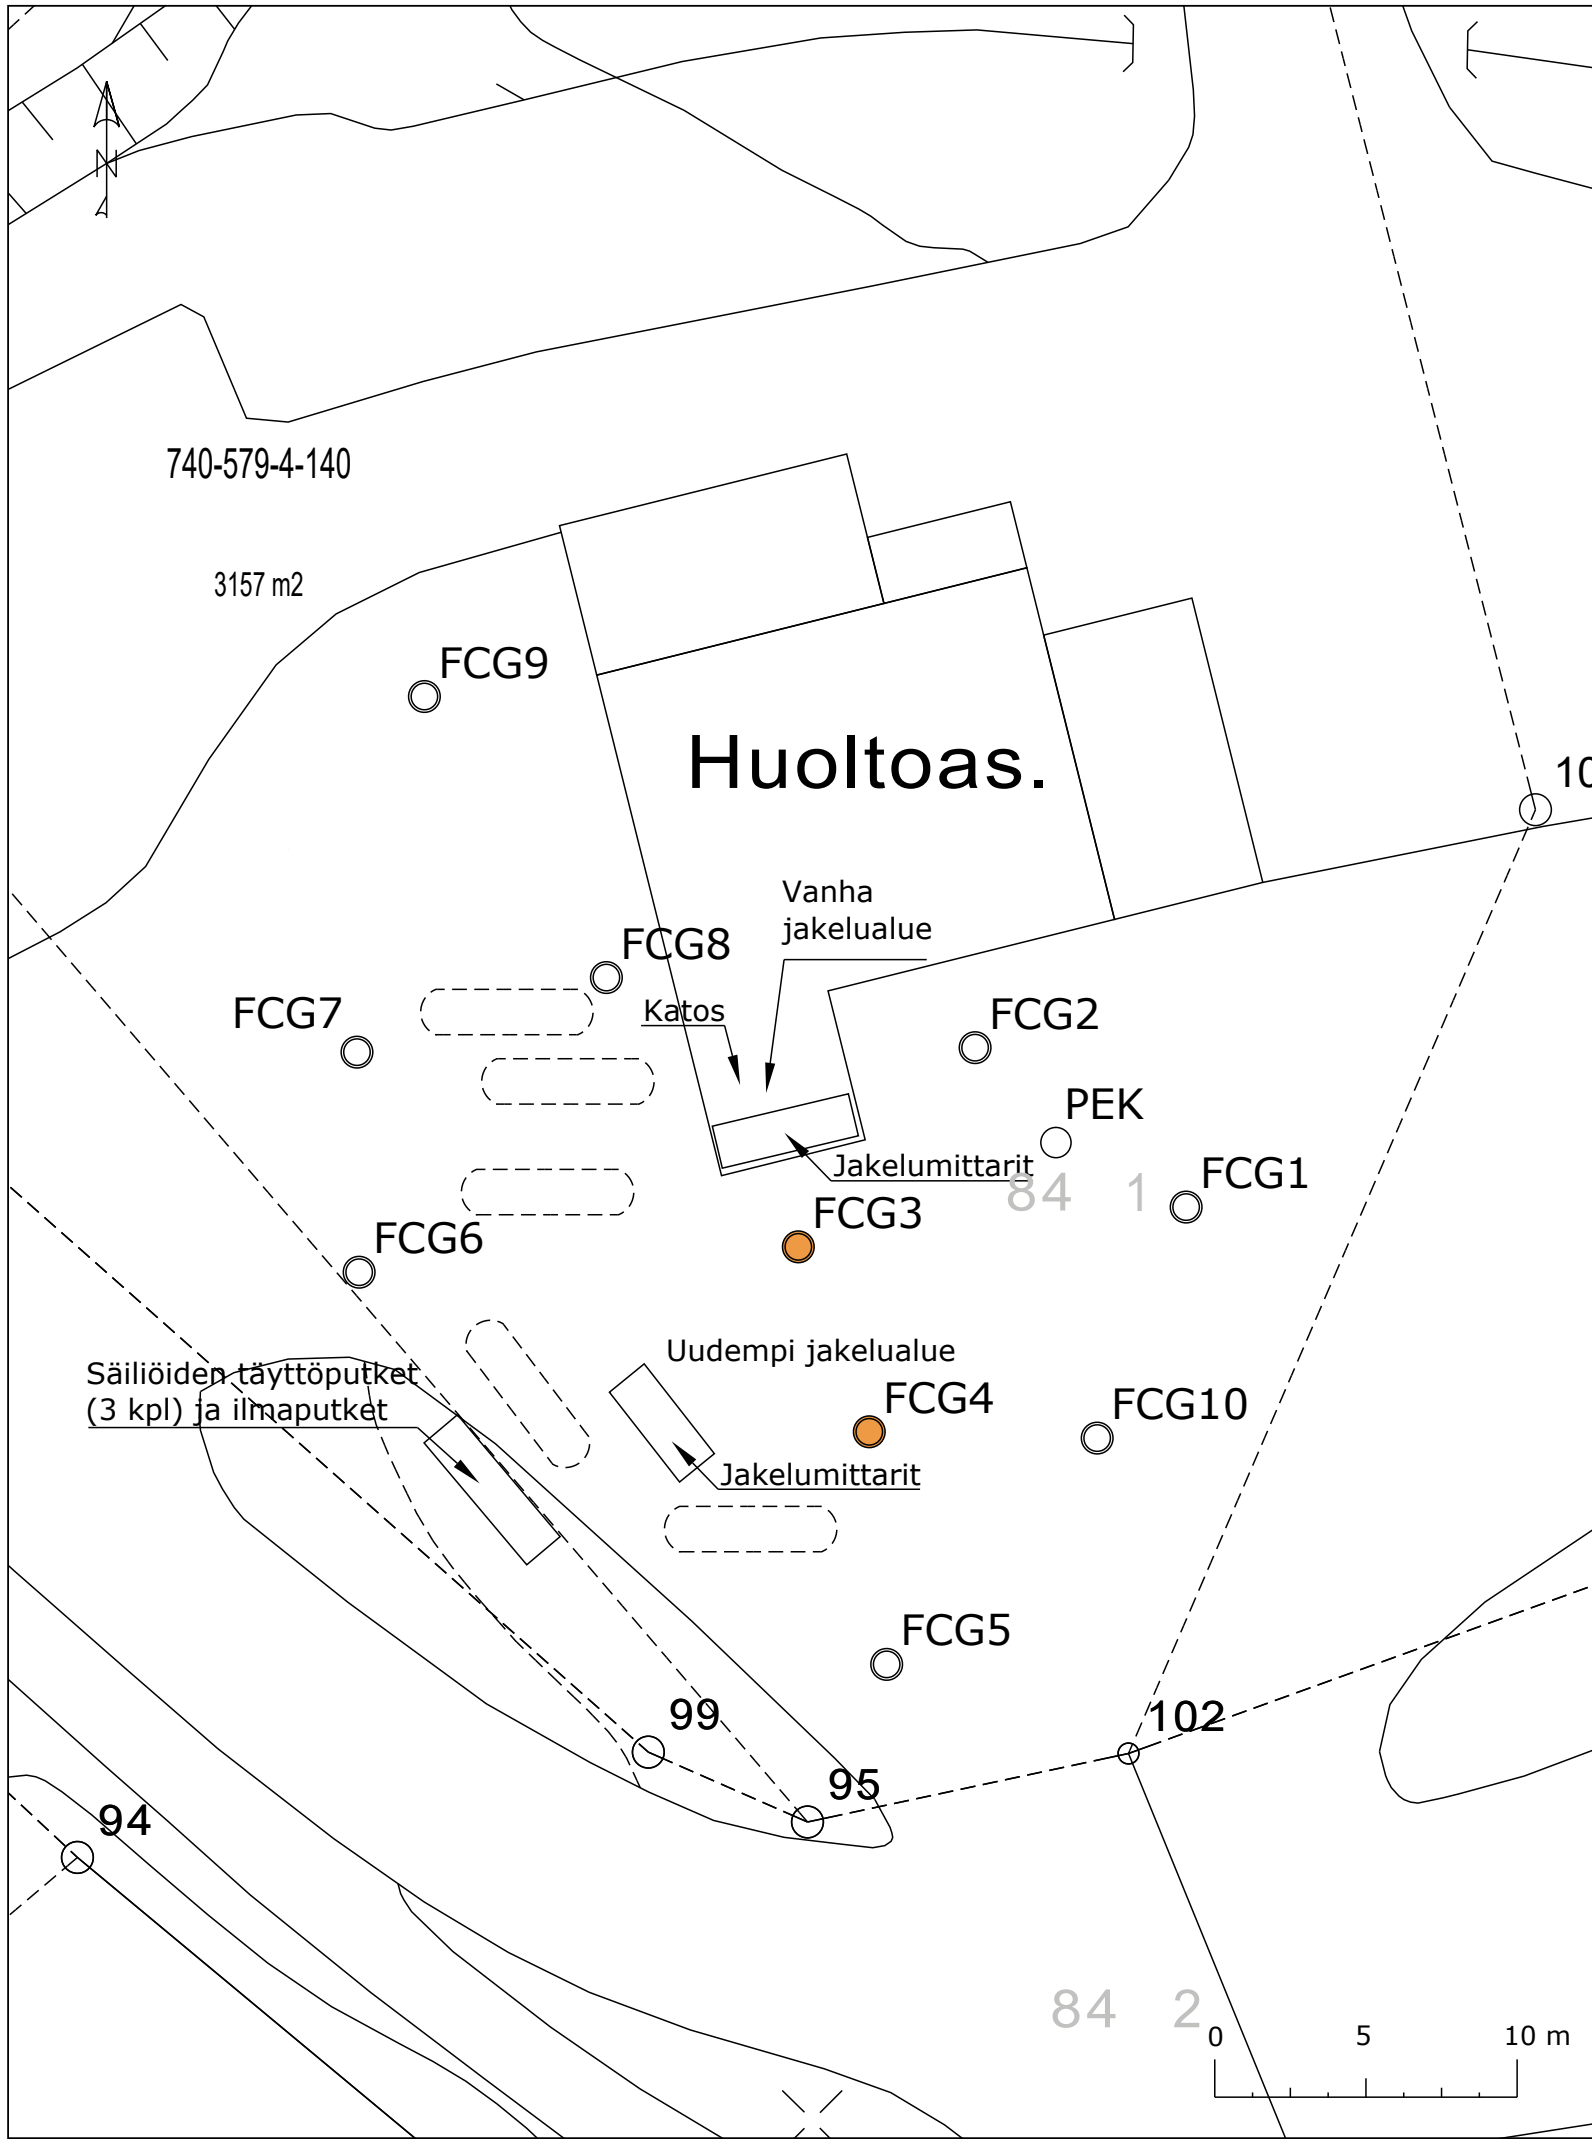
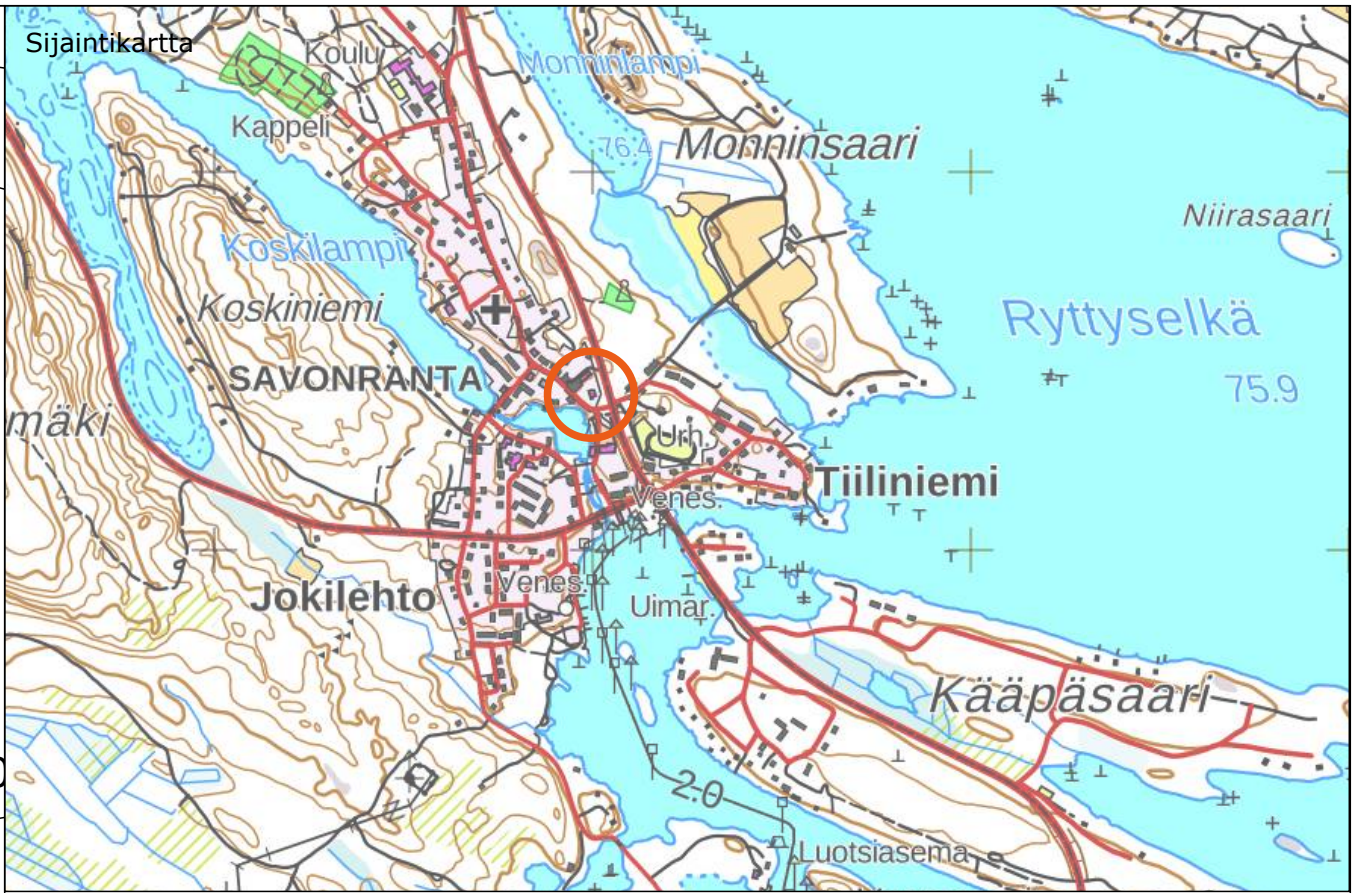
YMP P48261P001 -1

- FCG1-FCG10
- Tutkimuspiste, kairaus
  - Tutkimuspiste, jossa haitta-aineiden pitoisuus on VNä 214/2007 kynnysarvojen ja alempien ohjearvojen välissä
  - Tutkimuspiste, jossa haitta-aineiden pitoisuus on VNä 214/2007 alempien ja ylempien ohjearvojen välissä
  - Tutkimuspiste, jossa haitta-aineiden pitoisuus ylittää VNä 214/2007 ylempät ohjearvot
  - Maanalainen säiliö (arvioitu sijainti, säiliöitä arviolta 5-6 kpl)

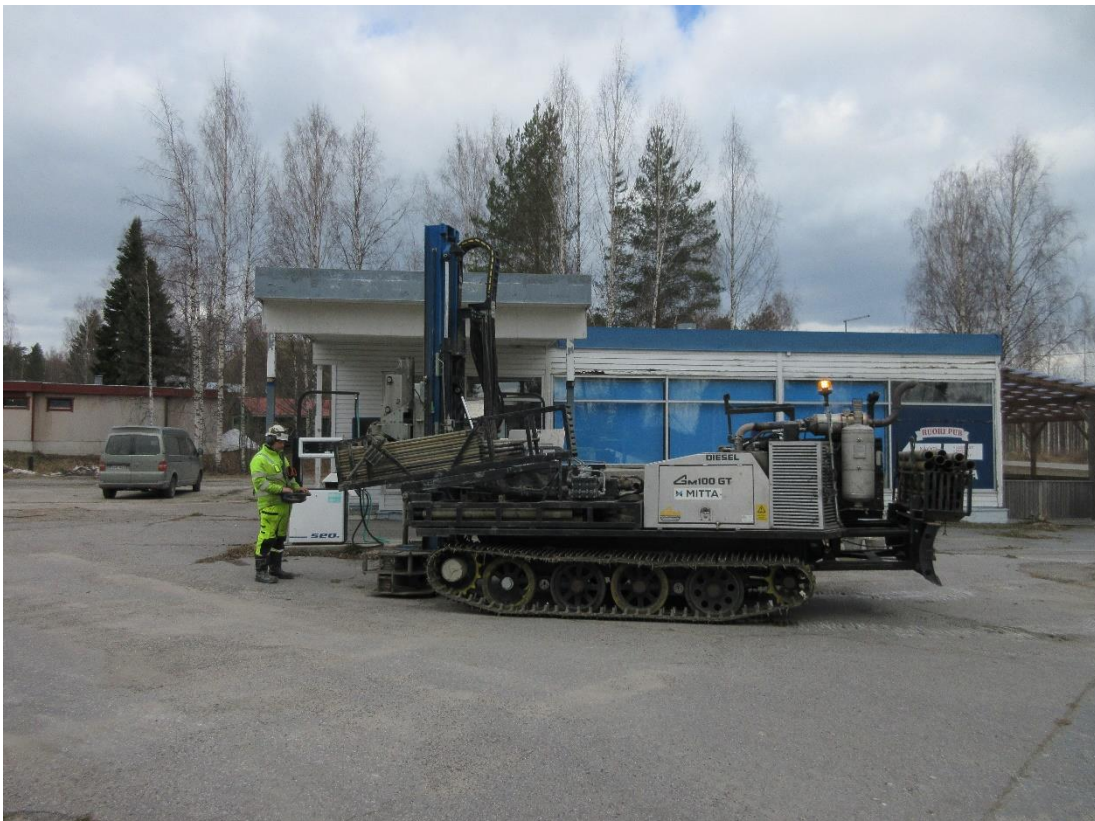
**Kuva 2.** Tutkimuspiste FCG3.

Laboratorioanalyysissä ei todettu kohonneita öljyhiilivetyjen C<sub>10</sub>–C<sub>40</sub> pitoisuuksia lukuun ottamatta kahta näytettä FCG3/1,0-2,0 m ja FCG4/1,0-2,0. Öljyhiilivetyjen summapitoisuudet näytteissä vaihtelivat välillä <40...690 mg/kg. Korkeimmat öljyhiilivetyjen C<sub>10</sub>–C<sub>40</sub> pitoisuudet todettiin näytteissä FCG3/1,0–2,0 m (690 mg/kg) ja FCG4/1,0-2,0 m (460 mg/kg). Näytteen FCG3/1,0-2,0 m keskiraskaiden (C<sub>10</sub>–C<sub>21</sub>) jakeiden pitoisuus oli 640 mg/kg ja raskaiden (C<sub>21</sub>–C<sub>40</sub>) jakeiden pitoisuus oli 57 mg/kg. Näytteen FCG4/1,0-2,0 m keskiraskaiden (C<sub>10</sub>–C<sub>21</sub>) jakeiden pitoisuus oli 390 mg/kg ja raskaiden (C<sub>21</sub>–C<sub>40</sub>) jakeiden pitoisuus oli 71 mg/kg.

Kahdessa näytteessä FCG3/1,0-2,0 m ja FCG4/1,0-2,0 m todettiin VNa214/2007 mukaisen kynnysarvotason (kynnysarvo 300 mg/kg) ylittävä öljyhiilivetyjen C<sub>10</sub>–C<sub>40</sub> summapitoisuus (690 mg/kg ja 460 mg/kg), myös samoissa näytteissä keskiraskaiden öljyhiilivetyjakeiden (C<sub>10</sub>–C<sub>21</sub>) pitoisuudet (640 mg/kg ja 390 mg/kg) ylittävät alemman ohjearvon (300 mg/kg). Muilta osin tutkituilla alueilla ei todettu kynnysarvotasot ylittäviä öljyhiilivetyjen C<sub>5</sub>–C<sub>40</sub>, oksygenaattien tai BTEX yhdisteiden pitoisuuksia.

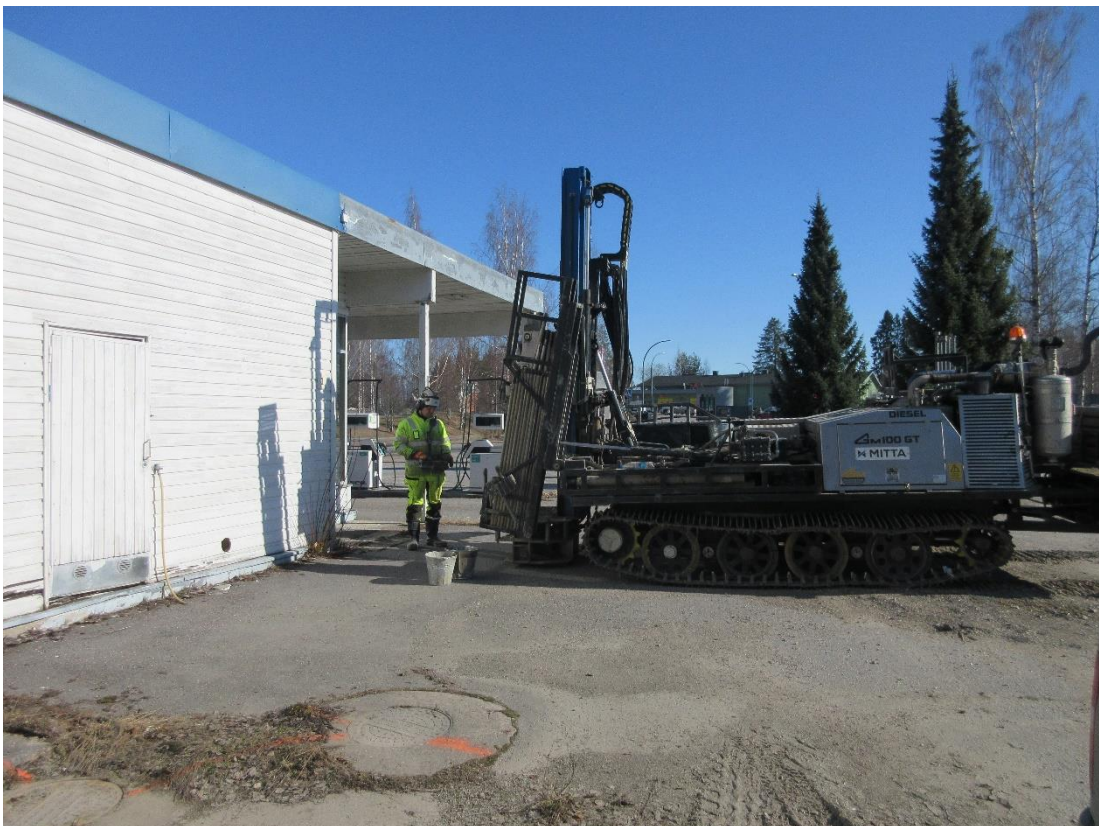
**Kuva 6.** Tutkimuspiste FCG8.

Laboratoriossa analysoiduissa näytteissä todettiin bensiinijakeita C<sub>5</sub>–C<sub>10</sub>, alhaisena pitoisuutena (5,7...23 mg/kg), näytteissä FCG3/1,0-2,0 m, FCG7/1,0-2,0 m ja FCG8/1,0-2,0 m.

Laboratoriossa analysoiduissa näytteissä ei todettu oksygenaatteja tai BTEX-yhdisteitä laboratorion määrittämisrajat ylittävänä pitoisuutena lukuun ottamatta yhtä näytettä FCG8/1,0-2,0 m, jos todettiin ksyleenejä alhaisena pitoisuutena 0,13 mg/kg.

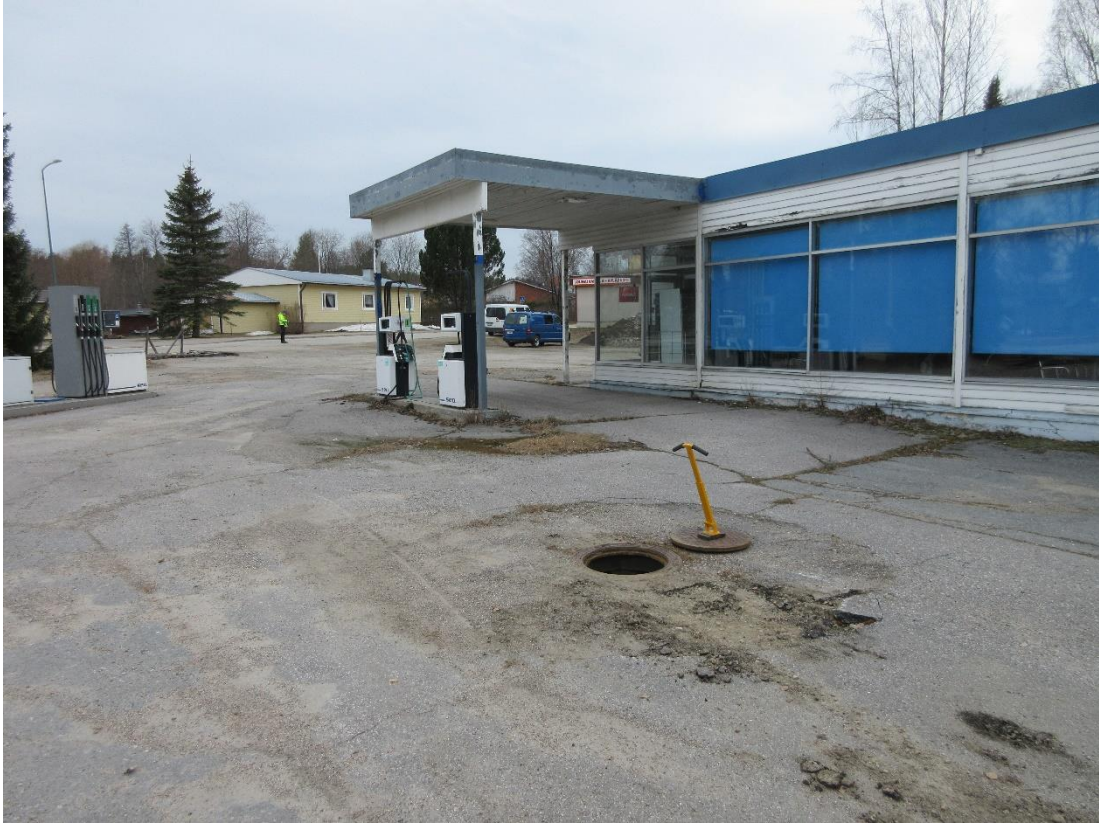
Vesinäytteitä ei otettu tutkimusten yhteydessä, koska öljynerottimen jälkeistä tarkastuskaivoa ei löytynyt.

**Kuva 7.** Öljynerottimen sijainti.

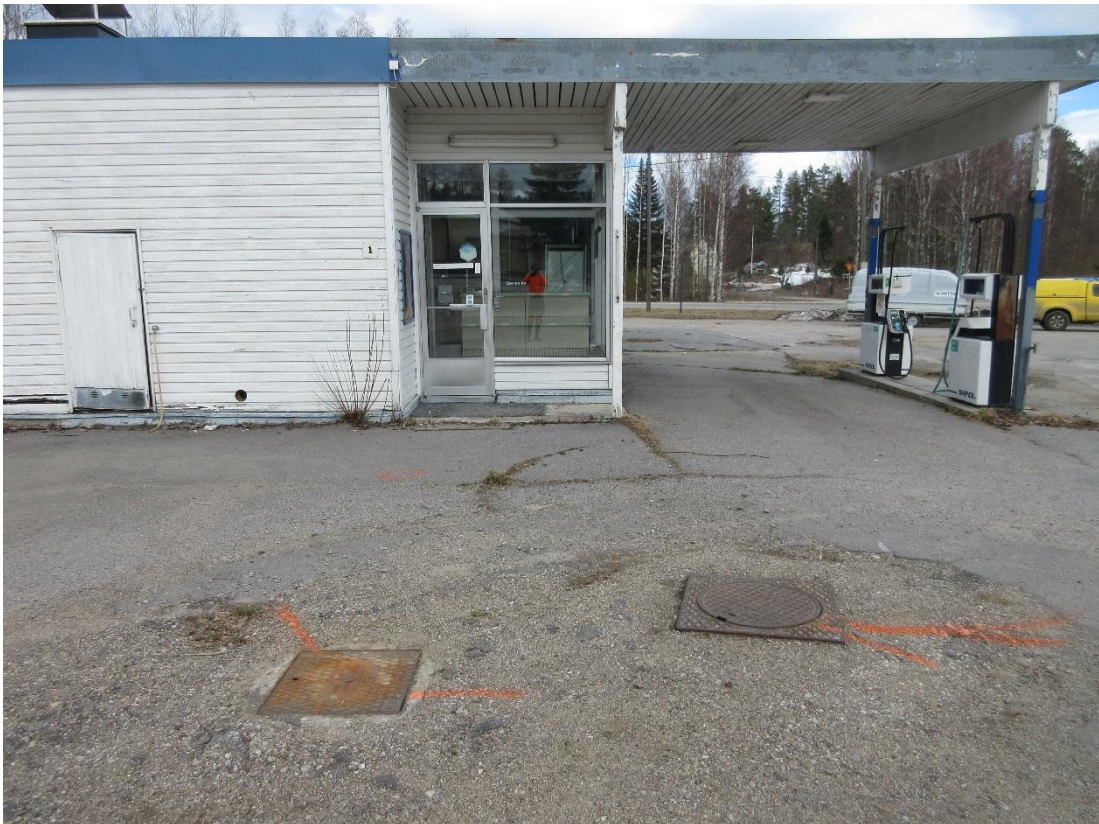
**Kuva 8.** Vanhemman jakelualueen säiliöt.
