Kylä: Punkaharjun Laukansaari

## PUNKAHARJUN RAUTATIEASEMA

inventoija Katri Nousiainen/Slnm inventointipvm 28 7 2023

## PUNKAHARJUN ASEMAN PÄÄRAKENNUS

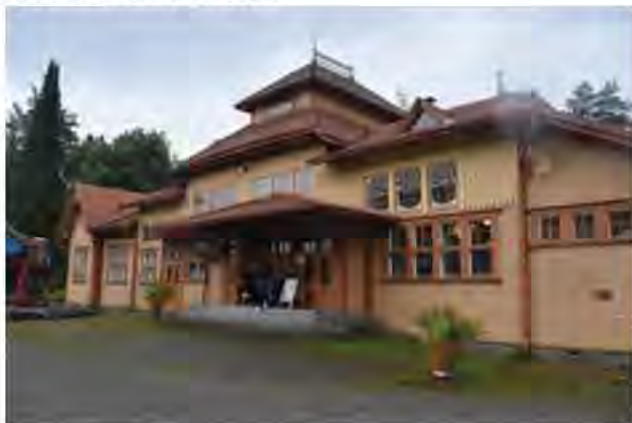
Radanpuoleinen sivu eli koillissivua.

**Nykyinen käyttö:** muut rakennukset  
**Suunnittelijat:** Bruno Granholm  
**Ajoitus:** ei määriteltä  
**Rak. ajankohta:** 1906-1908  
**Kerros-luku:** I  
**Perustus:** Kiviharkot  
**Runko:** Hirsi, lyhytnurkka  
**Vuoraus:** Vaaka- ja pystylauta  
**Ulkovärit:** seinät vaaleanruskeat, keskiosien pysty-laudoitu vaaleankeltainen, listat tummempaa ruskeaa, ikkunapuitteet ja ovissa okraa  
**Katon muoto ja kate:** Sementtitiili

Rakennuksen on suunnitellut arkkitehti Bruno Granholm ja se on valmistunut vuonna 1908. Alkuperäisiin piirustuksiin verrattuna lounaissivulla on yksi ikkuna suurentunut ja viereinen pienentynyt (ennen v. 1959), ovi avattu ikkunan paikalle (v. 1959 jälkeen), sivuovi vaihdettu (v. 1959 jälkeen) ja yksi ikkuna ummistettu (ennen v. 1959). Piippuja on purettu ja kaakkoispäädyn sisäänkäynnille tehty katos. Rakennuksessa tehtiin korjaustöitä 1993-1994. Sähkö- ja vesijohdot uusittiin, huonetiloja muutettiin, sisätilojen pintoja uusittiin, ulkoverhous maalattiin. Vesijohdot, viemäroinnit ja lämmityspatterit uusittiin ja lämmönsiirrin asennettiin. Rakennus liitettiin kaukolämpöön, kantavia seiniä poistettiin ja uuneja hormoneineen poistettiin. Nykyisin hirrellä oleva huone kaakkoispäädystä muutettiin esittämään vuosisadan alkupuolen metsätyönjohtajan huonetta. Vesikate uusittiin 2005.

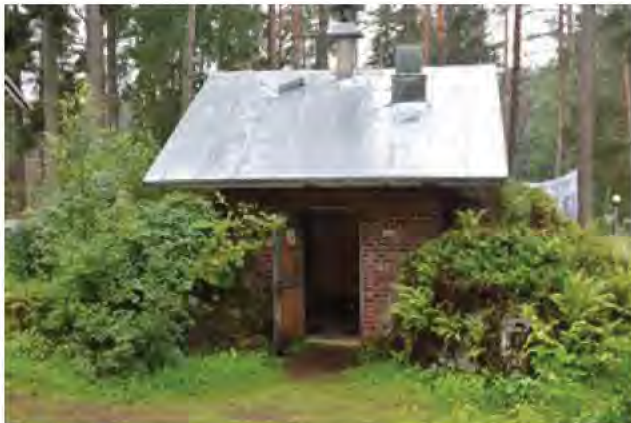
Koillis pääty.

**Nykyinen käyttö:** näyttelytila  
**Suunnittelijat:**  
**Ajoitus:** 1864-1917  
**Rak. ajankohta:** 1908  
**Kerroslukku:** I  
**Perustus:**  
**Runko:** punatiili  
**Vuoraus:**  
**Ulkovärit:** punatiili, vaalea ovi  
**Katon muoto ja kate:** harjakatto, saumapelti

**Historia:** Kellari on vuodelta 1908. Musta kolmiorimahuopakate vaihdettu saumapeltiin v. 2018. Nykyisin näyttelytilana.

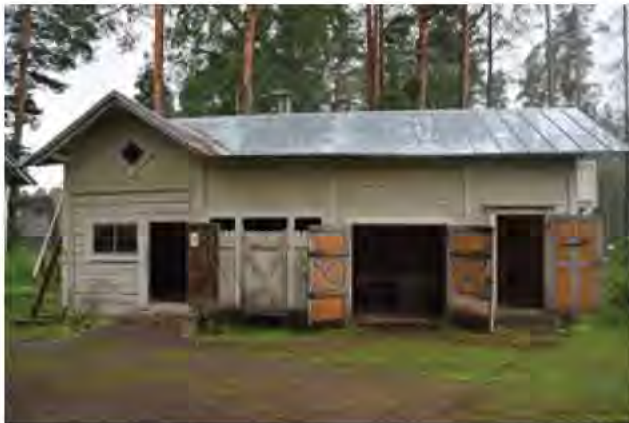
Rakennuksen koillissivu.

**Nykyinen käyttö:** näyttelytila, varasto  
**Suunnittelijat:**  
**Ajoitus:** 1864-1917  
**Rak.ajankohta:** 1908  
**Kerros-luku:** I+(I)  
**Perustus:** lohkokivet  
**Runko:** piiru, pelkkahirsi navetassa  
**Vuoraus:** vaakapontti, huussin kohdalla vinolaudoitusta, sontaruumassa ja sen aidassa pysty-laudoitus  
**Ulkovärit:** vaalea, valkoiset listat ja räystäät  
**Katon muoto ja kate:** harjakatto, saumapelti

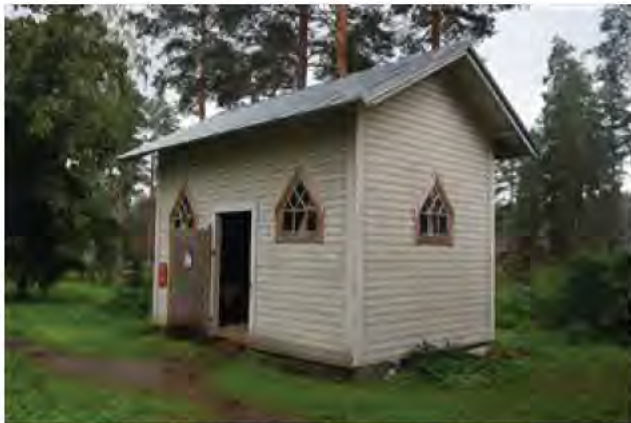
Rakennus pohjoisesta.

**Nykyinen käyttö:** näyttelytila  
**Suunnittelijat:**  
**Ajoitus:** ei määritelty  
**Rak. ajankohta:** 1950-luku  
**Kerros-luku:** 1  
**Perustus:** nurkkakivet  
**Runko:** piiru  
**Vuoraus:** vaakalaudoitus  
**Ulkovärit:** vaalea, valkoiset listat  
**Katon muoto ja kate:** harjakatto, saumapelti

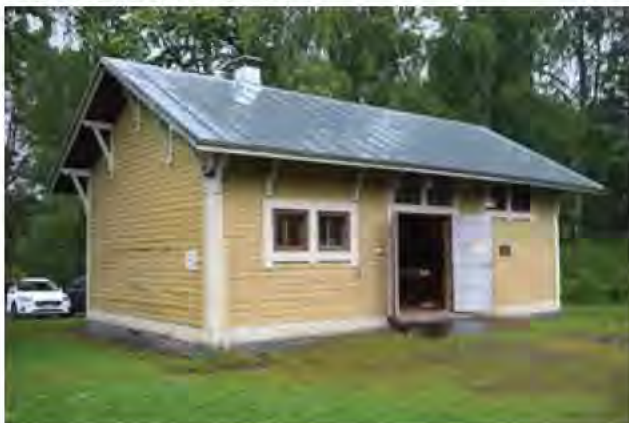
Rakennus idästä.

**Nykyinen käyttö:** näyttelytila  
**Suunnittelijat:**  
**Ajoitus:** 1864-1917  
**Rak.ajankohta:** 1908  
**Kerros-luku:** I  
**Perustus:** lohkokivet  
**Runko:** piiru  
**Vuoraus:** vaakapontti  
**Ulkovärit:** keltainen, valkoiset listat ja räystäät, ruskeat ovet ja ikkunapuitteet  
**Katon muoto ja kate:** harjakatto, saumapelti

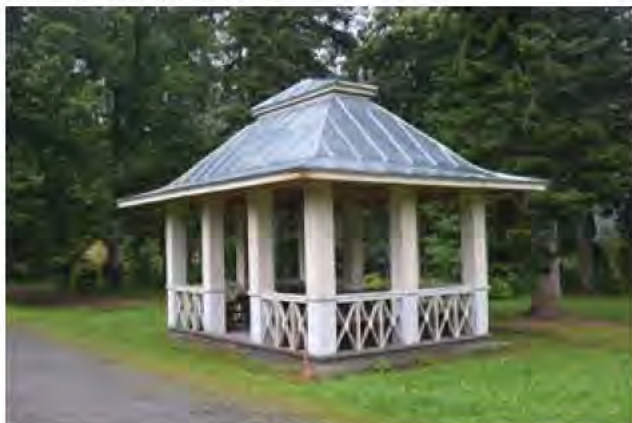
**Nykyinen käyttö:** paviljonki  
**Suunnittelijat:**  
**Ajoitus:** 1918-1944  
**Rak.ajankohta:** 1928  
**Kerrosluku:** I  
**Perustus:** luonnonkivet  
**Runko:** puu  
**Vuoraus:** pystylauditus  
**Ulkovärit:** vaalea  
**Katon muoto ja kate:** säterikatto, saumapelti

**Historia:** Huvimaja on vuodelta 1928. Piirustukset on päivätty 1927. Puuosia ja lattia on uusittu joskus ja Lustosta henkilö tehnyt kalusteet vanhan mukaan. Aikoinaan huvimajan alaosa on ollut tummempi yläosaa. Huvimajassa on alkujaan ollut pärekatto, sitten punainen huopa. Kate on uusittu ja puuosia korjattu v. 2018.

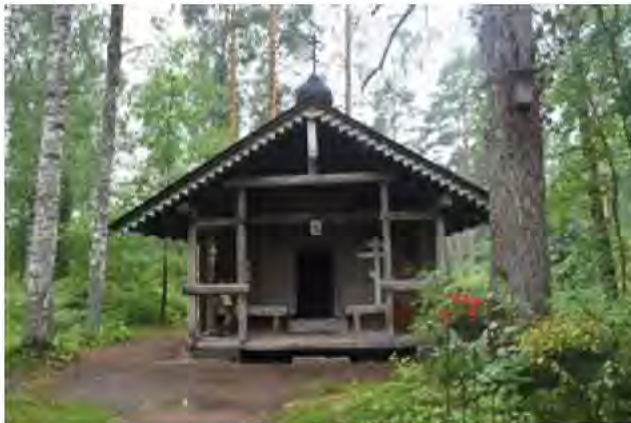
**Nykyinen käyttö:** tsasouna  
**Suunnittelijat:**  
**Ajoitus:** ei määritelty  
**Rak.ajankohta:** 1800-luku (siirto 2019)  
**Kerros-luku:** 1  
**Perustus:** nurkkakivet  
**Runko:** pelkkahirsi (pitkänurkka)  
**Vuoraus:**  
**Ulkovärit:** vaaleat koillispuolelta räystääskoristeet  
**Katon muoto ja kate:** harjakatto (harjalla matala harjakattoinen torni, jonka päällä sipulikupoli), päre

**Historia:** Rakennus on alkujaan kontiolahtelainen vilja-aitta 1800-luvulta. Sittemmin toimittanut tsasounan virkaa Markku Pölösen elokuvakylässä Kontiolahtella. Rakennus näkyy Karjalan kunnailla -televisiosarjassa (2007-2012). Siirretty nykyiselle paikalleen toukokuussa 2019 ja pyhitetty saman vuoden heinäkuussa Pyhittäjäisä Herman Alaskalaiselle. Päre-katto uusittu talkoilla v. 2021. Vesa Sairanen toimitti päreet.

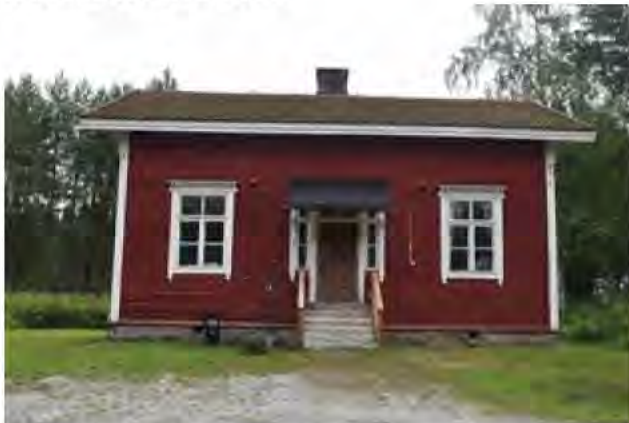
Lounaissivu.

**Nykyinen käyttö:** asuinkäytössä  
**Suunnittelijat:**  
**Ajoitus:** 1864-1917  
**Rak.ajankohta:** 1908  
**Kerrosluku:** 1+(1)  
**Perustus:** lohkokivet  
**Runko:** pelkkahirsi  
**Vuoraus:** vaakapaneeli  
**Ulkovärit:** punainen, valkoiset ikkunat, räystäät, listat, ruskea ovi  
**Katon muoto ja kate:** harjakatto, tiili

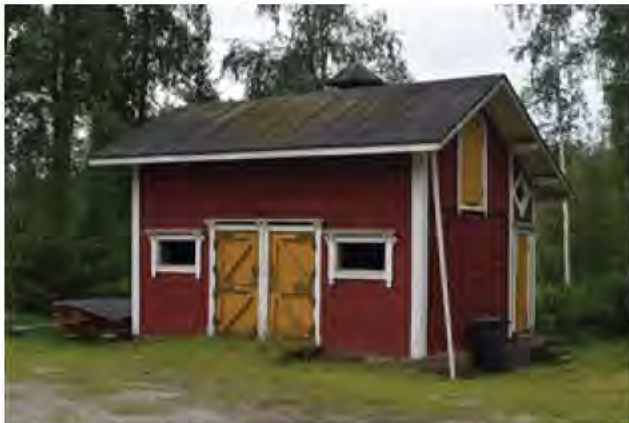
Kuvattu pohjoisesta.

**Nykyinen käyttö:** varasto  
**Suunnittelijat:**  
**Ajoitus:** 1864-1917  
**Rak.ajankohta:** 1908  
**Kerros-luku:** I+(I)  
**Perustus:** lohkokivet  
**Runko:** pelkkahirsi  
**Vuoraus:** vaakalaudoitus (kahta erilaista)  
**Ulkovärit:** punainen, valkoiset listat, ikkunat ja räystäät, keltaiset ovet, musta katto  
**Katon muoto ja kate:** harjakatto, kolmiorimahuopa

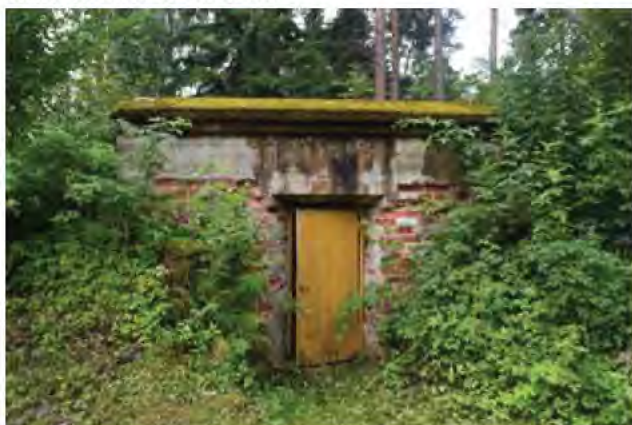
Kellari koillisesta.

Vuonna 1908 valmistunut kellari on osa Punkaharjun (nyk. Luston) rautatieasema-alueen rakennuskantaa ja valtion omistamien rakennusten suojelusta annetun asetuksen (480/85) nojalla suojeltu. Kellarissa on säilynyt vanha tilajako

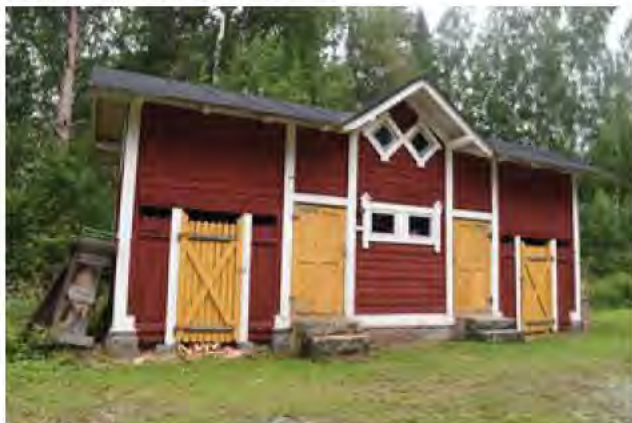
Kaakkoissivua.

**Nykyinen käyttö:** varasto ja liiten  
**Suunnittelijat:**  
**Ajoitus:** 1864-1917  
**Rak.ajankohta:** 1908  
**Kerros-luku:** I+(I)  
**Perustus:** lohkokivet  
**Runko:** piiru  
**Vuoraus:** vaakapaneeli  
**Ulkovärit:** punainen, valkoiset listat, ikkunat ja räystäät, keltaiset ovet, musta katto  
**Katon muoto ja kate:** harjakatto, kolmiorimahuopa

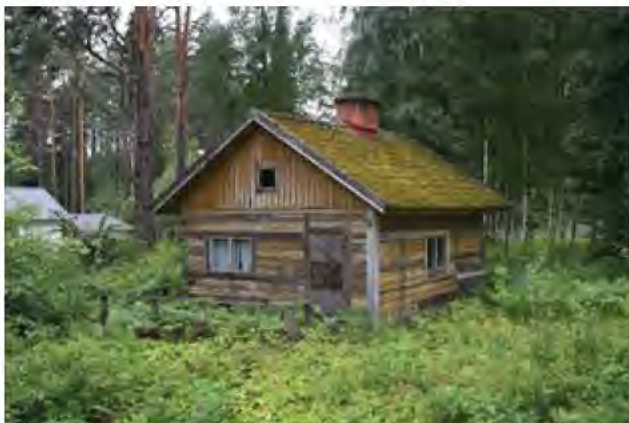
Rakennus kaakosta.

**Nykyinen käyttö:** sauna  
**Suunnittelijat:**  
**Ajoitus:** ei määritelty  
**Rak. ajankohta:** 1900-luvun alkupuoli (tai 1953?)  
**Kerros-luku:** 1  
**Perustus:** betoni  
**Runko:** pelkkahirsi (lyhyt nurkka)  
**Vuoraus:** peiterimalaudoitus ja pystylaudoitus päätykolmioissa  
**Ulkovärit:** keltainen, valkoiset ikkunalistat ja räystäät  
**Katon muoto ja kate:** harjakatto, tiili

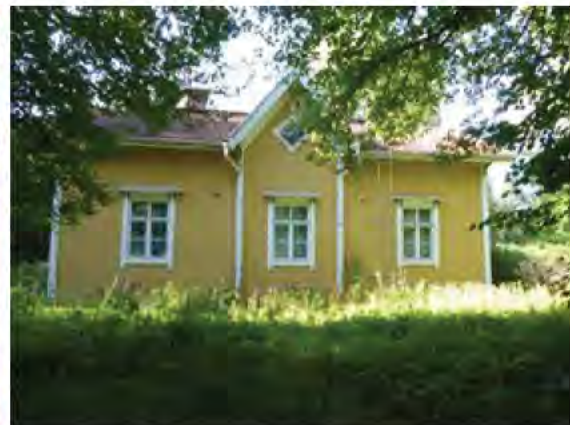
Rautatieaseman asuinrakennus

Asuinrakennus on satulakattoinen, puolitoistakerroksinen hirsirunkoinen rakennus. Siinä on sementtitiilikate, ladotuista kiviharkoista tehty perustus ja vaakalautavuoraus. Väriltään rakennus on vaalea.

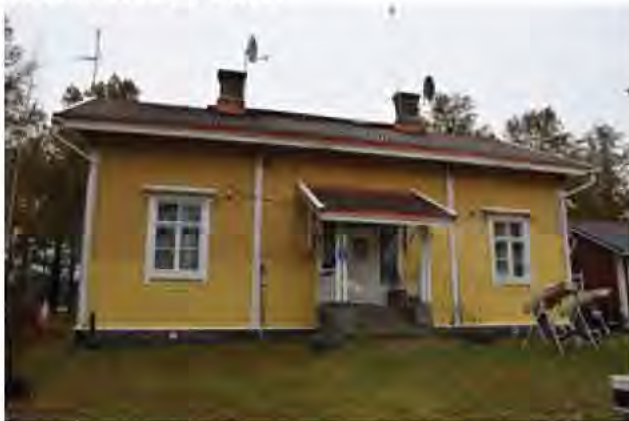
Kaksoisvahtitupa lounaasta.

**KAAVATILANNE****Kaavat:** Kts kohdekortti**Uhkatekijät:** Räystään puuosissa paikoin viitteitä kosteusvaurioista.

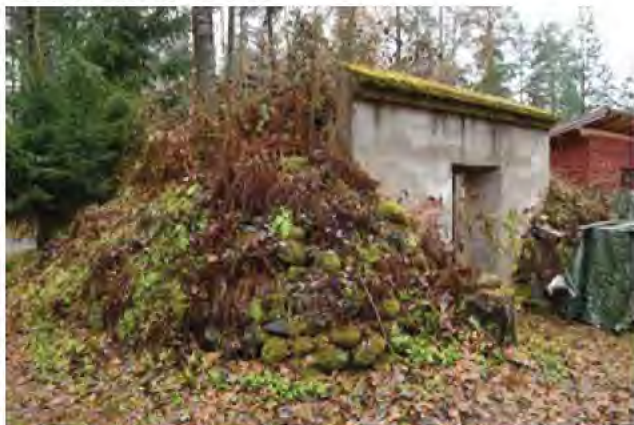
Kellari pohjoisesta.

**Nykyinen käyttö:** ei käytössä  
**Suunnittelijat:**  
**Ajoitus:** 1864-1917  
**Rak.ajankohta:** 1908  
**Kerros-luku:** 1  
**Perustus:**  
**Runko:** punatiili  
**Vuoraus:** laasti  
**Ulkovärit:** harmaa  
**Katon muoto ja kate:** tiili (?), maa

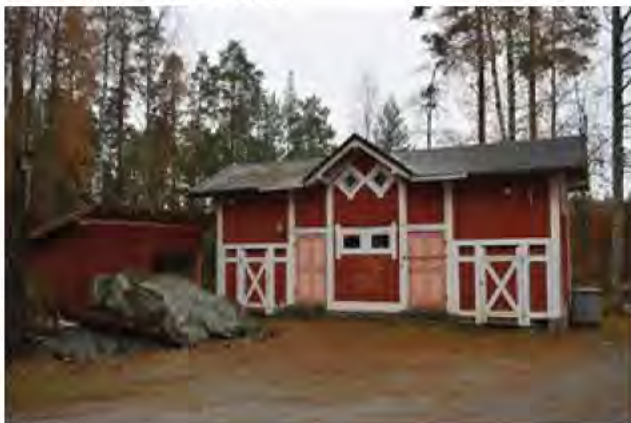
Ulkorakennus pohjoisesta.

**Nykyinen käyttö:** varasto  
**Suunnittelijat:**  
**Ajoitus:** 1864-1917  
**Rak. ajankohta:** 1908  
**Kerros-luku:** 1+(1)  
**Perustus:** kivi-harkot  
**Runko:** piiru  
**Vuoraus:** vaakapaneeli  
**Ulkovärit:** punainen, valkoiset listat ja ikkunat, rusehtavat ovet (osa)  
**Katon muoto ja kate:** harjakatto, palahuopa
