OP SUUR-SAVON SAVONLINNAN KONTTORIN OLAVINKATU 49 RAKENNUSHISTORILALLINEN SELVITYS

06.06.2025 täydennetty 21.5.2026
Selvitystyö: Granlund Oy Mikkeli

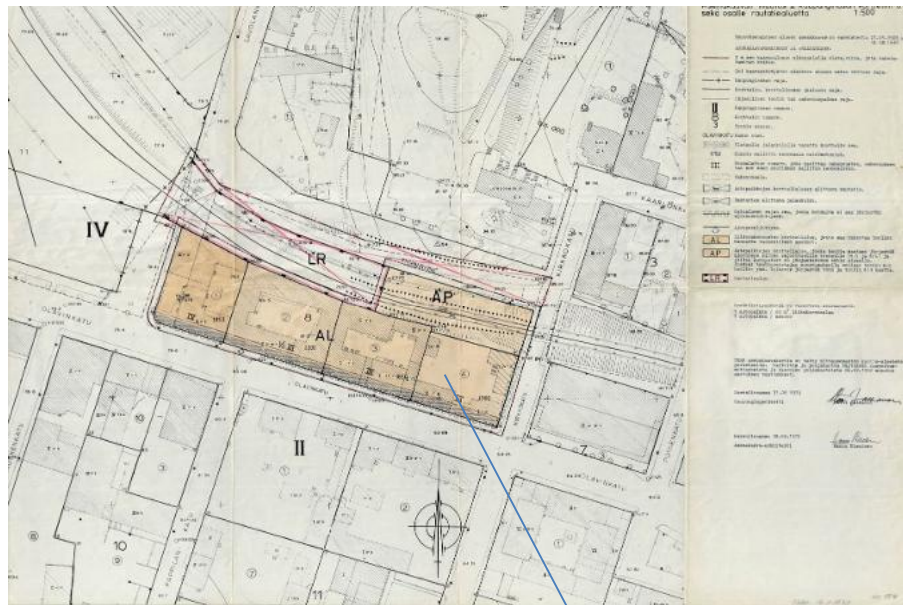
Voimassa olevassa keskustan ajantasa-asemakaavassa vuodelta 1974, tontin käyttötarkoitus on AL: "Liike- ja asuintalojen korttelialue. Tontilla oleva rakennusoikeus on 1750 kem² ja sallittu kerrosluku on III (kolme). Tontin pinta-ala on noin 1200 m².

Kuva 8. Voimassa oleva asemakaava-kartta, tontti nro 4.

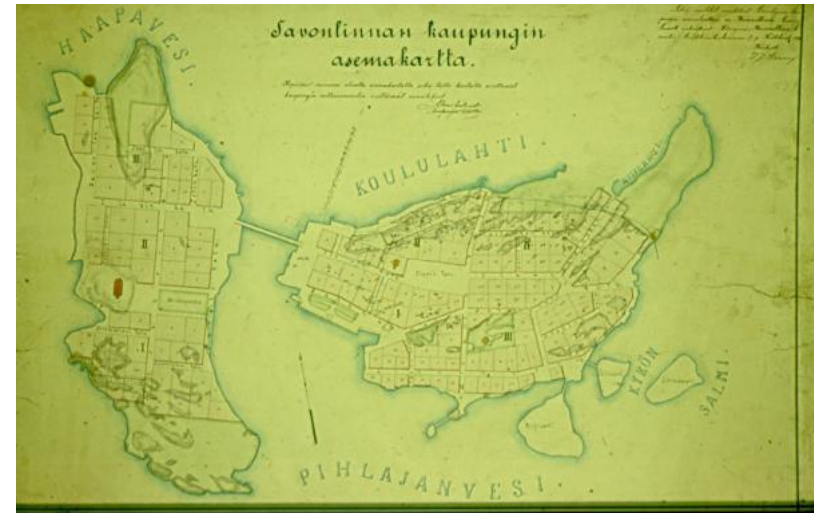
Kuva 10. Savonlinna v. 1899, vahvistettu kaava, A. Enlund. "Savonlinnan kaupungin asemakartta. Kopiaionut voimassa olevalta asemakartalta sekä tälle kartalle asettanut kaupungin valtuusmiesten esittämät muutokset Alvar Enlund.". Enlund, Alvar, 1899.

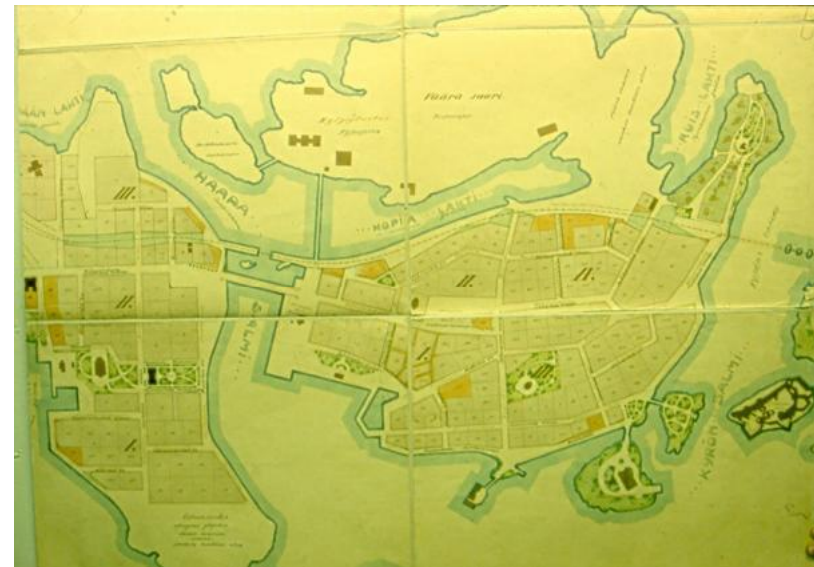
Kuva 11. Savonlinnan asemakartta 1920-30-luvulta.

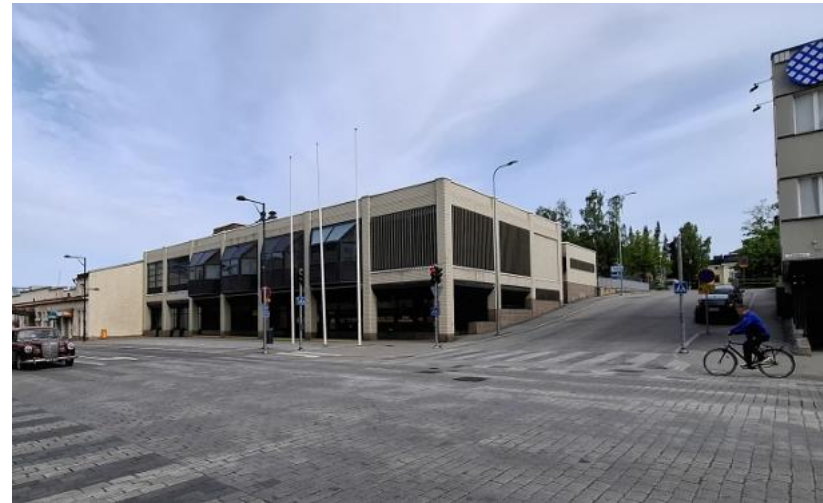
Kuva 14. Nykyinen OP Suur-Savon Savonlinnan konttori Olavinkatu 49.

Kohteen nykyinen rakennus valmistui 1981. Konttori rakennettiin osaksi kaupungin keskustan uudistamista, jossa vanhoja puutaloja purettiin uusien liike- ja asuinkerrostalojen tieltä. Rakennus edustaa 1960-luvun modernistia arkkitehtuuria, jolle ovat tyypillisiä selkeät linjat ja funktionaalinen muotokieli.

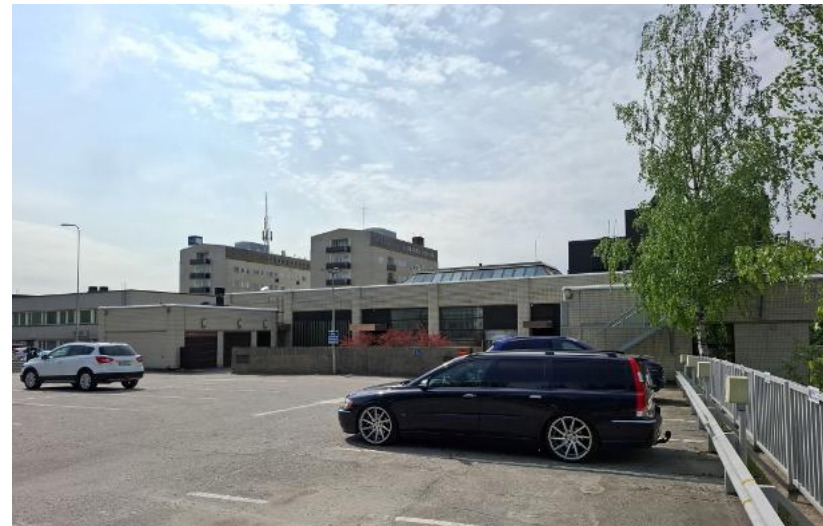
Kuva 15. Nykyinen OP Suur-Savon Savonlinnan konttori, pihataso.

Pihatasolla on portti- ja aitarakenne eloksoidusta alumiinista. Aitamuuri on tehty teräsbetonista ja päällystetty kauttaaltaan n. 25 mm graniittilaatalla. Pihatasolle johtavassa portaikossa on eloksoidusta alumiiniprofiilista tehty portti. Pihalla olevassa muurissa on upotettu loisteputkivalaisimet ja teräksinen säleikkö.

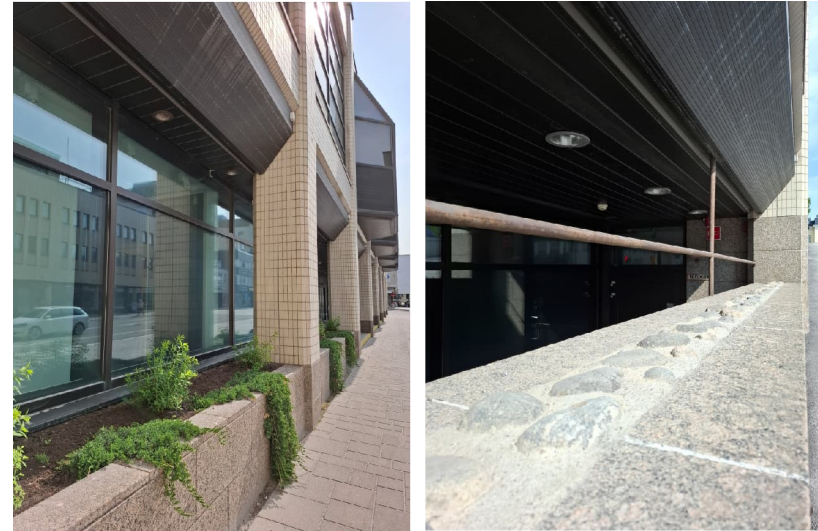
Kuva 18. Istutuskaukalot Olavinkadulta. Kirkkokadun puolella kaukalo ummistettu.

Olavinkadun ja Kirkkokadun puoleisille sivuille on rakennettu istutuskaukalot betonista ja ne on päällystetty punagraniitilla. Kirkkokadun puoleinen kaukalo on varustettu teräsputkella varustetulla kaiteella. Myös ulkoportaat sekä katetut jalankulkualueet on päällystetty n. 40 mm paksuilla punagraniittilaatoilla. Reunakivet myös punagraniittia. Jalkakäytävän reunakivinä (olavinkadun ja Kirkkokadun puolella) on käytetty entisiä reunakivia. Osa kivistä on täydennyskiviä samanlaatuisia kuin entiset.

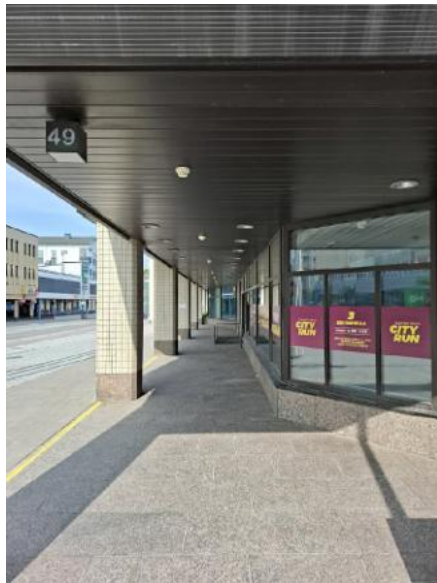
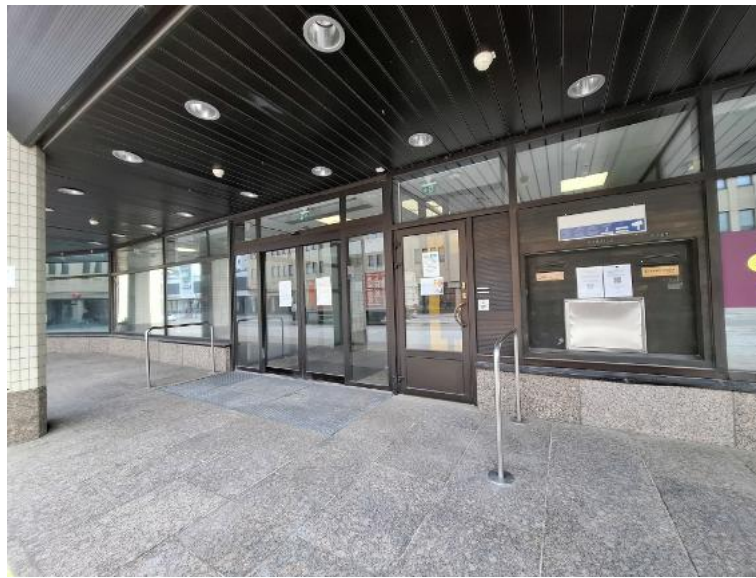
Kuva 19, 20 ja 21. Katettu jalankulkualue ja pääsisäänkäynti Olavinkadulla. Kirkkokadun puoleisen julkisivun eri materiaaleja.

Rakennuksen molemmissa kerroksissa on ikkunaseinät. Osa on lämpöeristettyä umpiosaa ja osa umpiolasoin varustettua ikkunapintaa. Ikkunaseinien rakenne perustuu Nokia Oy:n R 62 järjestelmään. Lasierkkerit on tehty soveltaen R 62 järjestelmää. Julkisivuissa Olavinkadun puolella on erkkerit, joissa umpiosat Lahtex-varmuuslasia, värinä tumman savunharmaa.

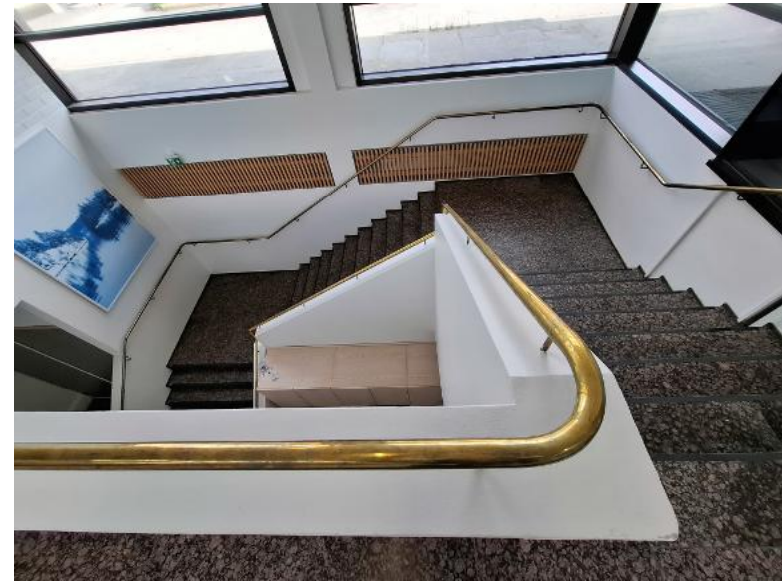
Kuva 22. Porras 1-2. kerroksen välillä. Taustalla pattereiden peittämät tammisäleiköt.

Pankkisalien välinen porras teräsbetonia. Askelmat on päällystetty 20 mm paksuilla punagraniittilaatoilla, jotka on matta hiottu. Kaiteet ovat teräsbetonia ja käsijohteet halkaisijaltaan 30 mm messinkiputkea. Alkuperäisien piirustuksien mukaan, ensimmäisen kerroksen tasossa portaan keskellä on ollut vesiallas, mutta se on poistettu sisäremontin yhteydessä vuonna 2017. Portaissa ja käytävillä jalkalistat ovat messinkiä. Portaikoiden patterit suojattu tammisilla säleikoillä.

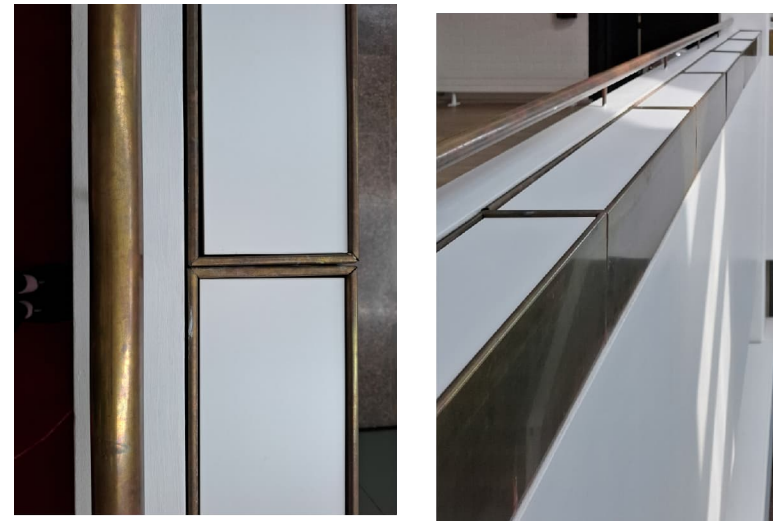
Kuva 24. Valoaukon reunakaide.

Valoaukon reunakaide on messinkiputkea. Valoaukon reunassa on ennen ollut messinkipeltinen kukkakaukalo automaattisin kastelulaittein. Sisätilojen uudistuksen myötä kukkakaukalot on poistettu ja niiden tilalle on tullut laatoitus. Messinkipellit on säilytetty.
